本钢浦项镀锌机组头尾划伤缺陷的研究

内容导读: 镀锌钢卷头尾划伤缺陷不仅使带钢在划伤处发生腐蚀, 而且直接影响了热镀锌产品的外观和使用性能。论文针对镀锌机组头尾划伤缺陷展开研究, 通过对机组在卷轧镀锌板生产过程中涉及的电气系统、生产过程、原料、机械故障等方面进行现场勘察和数据分析, 查明引起划伤缺陷的主要因素是镀锌耐指纹产品摩擦系数低和炉内遮热挡板变形, 并指出通过对张力辊组包布处理、张力辊定期维护、炉子遮热挡板定期检修或更换等控制策略, 可显著降低镀锌板头尾划伤缺陷率, 提高镀锌产品表面质量, 提高客户认可度。

Research on Scratches on the Head and Tail of in BX Steel POSCO Hot Galvanizing line

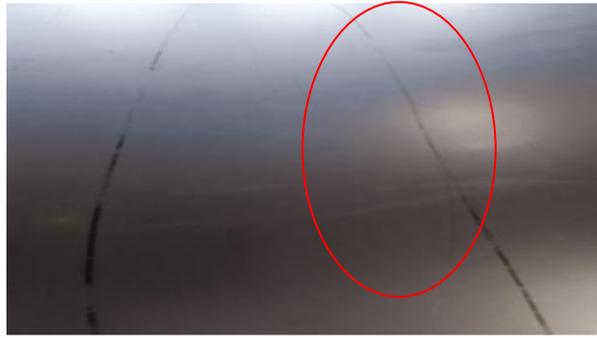
图 1 划伤缺陷图

镀锌机组头尾划伤缺陷指镀锌机组分卷的钢卷带头和带尾产生的划伤缺陷。带钢与各种辊子接触，如张力辊、转向辊等。如果辊面存在不平整、磨损、异物附着等问题，带钢在通过辊子时就会受到不均匀的压力，从而产生划伤。常见的是线状划痕，如图（1）所示，这是最常见的一种镀后划伤外观，在镀锌板表面有细长的、连续或间断的线条状痕迹，痕迹的方向通常与带钢运行方向或划伤物运动方向一致。这些划痕的宽度可能较窄，深度相对较浅，但在光线照射下会明显可见，并且由于破坏了镀锌层的完整性，划痕处的颜色与周围正常镀锌层的颜色会有所不同，通常划痕处颜色会相对发亮，呈现出金属的本色。

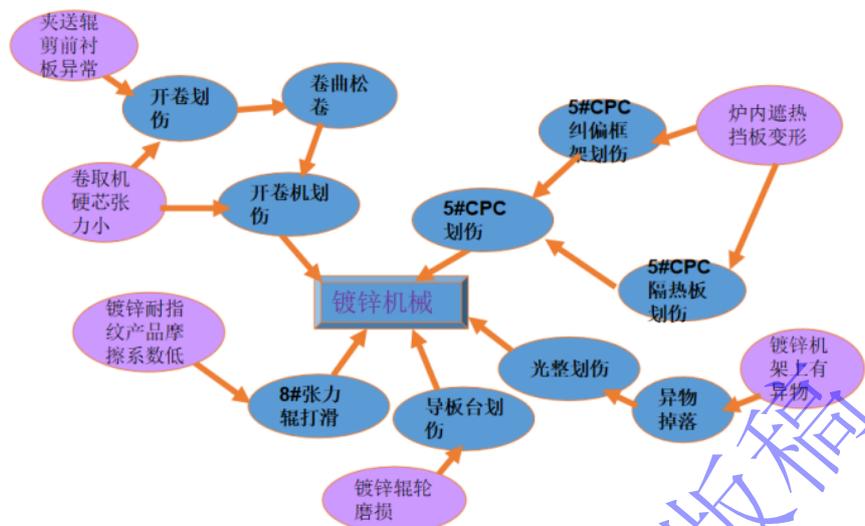
图 2 原因分析关联图（CPC 为连续带钢纠偏系统英文缩写）

通过对镀锌机组所有可能产生头尾划伤的部位进行头脑风暴，原因查找，原因分析，找出的电气原因、生产原因、原料原因和机械原因中，利用排列图找出镀锌机械类产生的划伤是主要因素。利用关联图（图 2）对产生头尾划伤的原因进行分析，对镀锌机械进行分析，找出以下六个因素为末端因素，通过头尾划伤要因确认表（表 1），确认 4 个非要因和 2 个要因。

产生原因	确认标准	确认做法	是否要因
夹送辊剪前衬板异常	剪前衬板无变形	跟踪镀锌机组利用检修时间检查剪前衬板，未发现变形现象	非要因
卷取机硬芯张力小	观察酸轧冷硬卷有没有内芯分层	生产 0.8mm 薄料期间，完善 PLC 参数将轧机卷取机 taper 硬芯张力结束卷径增加到 1000mm。没有分层产生。	非要因
镀锌耐指纹产品摩擦系数低	与同类镀锌产品的润滑性比较	润滑性进行试验对比，最后测得耐指纹产品初值为 0.098，较普通产品低	要因
镀锌辊轮磨损	辊轮无磨损，不划带钢	检修时检查导板台辊轮，辊轮无磨损情况	非要因
镀锌机架上有异物	机架上无异物，辊上无异物	开卷检查划伤封闭卷，非此原因产生	非要因
炉内遮热挡板变形	挡板变形小，不能刮碰到带钢	发现遮热挡板有变形造成划伤降级	要因

针对产生原因的末端因素，技术人员制定确认标准，确认人通过现场调查及数据统计进行要因确认，最终找出两个要因，即镀锌耐指纹产品摩擦系数低和炉内遮热挡板变形。

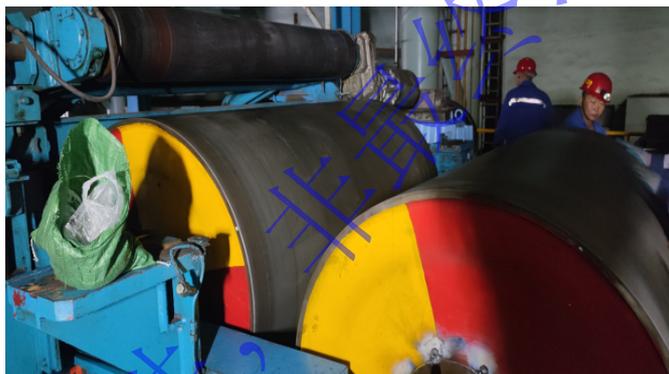
图 3 镀锌机组张力辊组

本钢浦项 2#热镀锌机组在生产耐指纹产品时，由于其产品表面自身动摩擦系数较低的特性，导致生产期间在质检台下方的 8#张力辊处，尤其在分卷失张穿带期间，带钢与辊面产生相对运动的打滑擦伤现象，出现打滑为产生头尾划伤的主要原因。镀锌技术专家经与先进机组对标了解，先进机组卷取机前部为 2 组张力辊，我厂此区域配置为 1 组张力辊，在张力分配与稳定控制能力方面有所不足，也是造成跑尾及打滑的一个因素^[4]。小组成员通过现场确认加数据分析，对镀锌生产的耐指纹产品和普通产品润滑性^[5]进行试验对比，耐指纹产品由于后处理药液特殊，产品表面粗糙度 $0.8\sim 1.0\ \mu\text{m}$ ，动摩擦系数 $0.12\ \mu\text{m}$ ，普通三价铬产品动摩擦系数为 $2.0\ \mu\text{m}$ 左右，耐指纹后处理方式会导致带钢表面光滑，且在生产过程中由于带钢与辊面接触摩擦，部分耐指纹膜会残留在辊面上，降低辊面粗糙度。此实验采用 mm-200 型环块摩擦磨损试验机测试摩擦系数，最后测得耐指纹产品初值为 0.098，较普通产品低（如表 2），因此耐指纹产品的润滑性较普通产品低，容易造成打滑，产生头尾划伤缺陷。

（1）开发包布^[7]，包布材质为：100% ARIMID，缝合线材质为：ARIMID，包布安装方式为拼接后采用同材质缝合线进行缝合，安装过程累计 8 小时，安装后包布表面质量良好，辊面无凸起、凹陷或其它硬伤。提高机组 8#张力辊的粗糙度，增加摩擦系数。并且可以在增加抱紧力同时减少脱锌粉情况，有效提高摩擦系数。主要避免带头带尾失张状态下打滑造成头尾划伤。
