含铌、钛船板钢心部微裂纹成因初探

钟福平

(三钢集团有限责任公司, 福建 三明 365000)

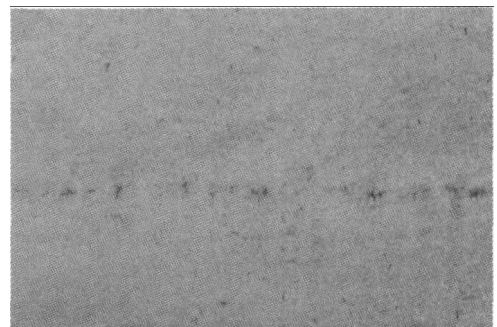
图1 酸洗表面形貌

试样横截面经热酸洗后表面形貌如图1所示,由图1肉眼可以观察到试样两边外观比较均匀,中心有一条较连续的黑色条纹,偏析现象比较明显。由拉伸断口形貌可以看出断口呈无规则断裂,且心部弥散较多的白斑,如图2所示。

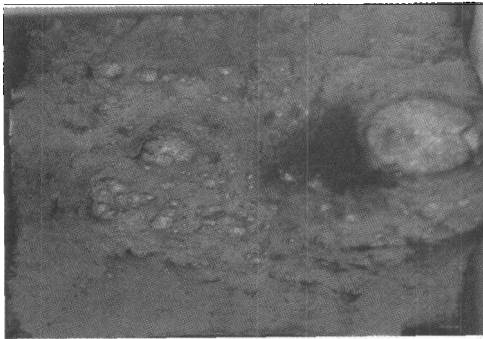
图2 拉伸断口形貌

一些疏松和缩孔,通常向中心扩散的氢会进入并残存在缩孔中,成为应力集中点。氢在板坯厚度方向的分布规律是从两边向中心逐渐增加,如图5所示。由于心部氢含量高,而在轧制后钢板中的氢又没有得到有效溢出,这样就加剧了心部应力集中现象,在拉伸断裂过程中,断口形貌出现较多白斑,如图2所示。

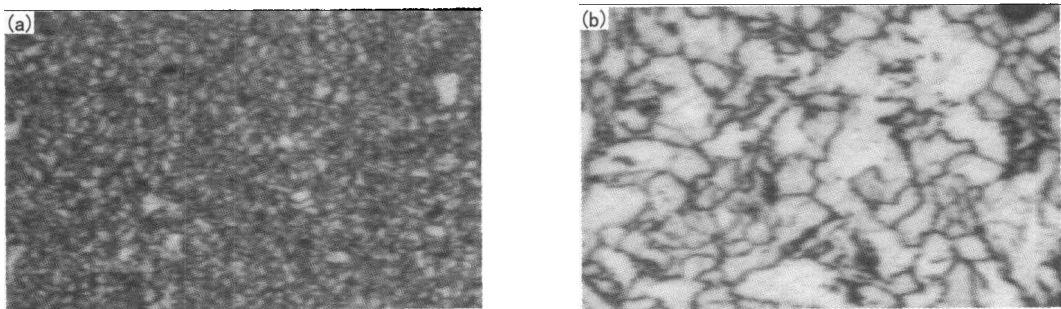
图3 试样表面显微组织(a×100;b×500)

织晶粒细,组织为铁素体和弥散分布的碳化物,深度为2mm左右如图3所示。而心部有一条沿轧制流线方向扩展的裂纹,基本呈水平状,裂纹中发现有较多外来夹杂物,存在较明显偏析现象,裂纹旁边主要组织为铁素体和珠光体,局部区域存在极少量贝氏体,而裂纹处组织为铁素体、珠光体及较多贝氏体,如图4所示。比较试样表面和心部显微组织情况,可以看出试样表面晶粒比较均匀细小,而心部裂纹处铁素体晶粒较为粗大,说明在发生 $\gamma \rightarrow \alpha$ 相变前,钢板表面奥氏体晶粒均匀细小,而发生裂纹部位奥氏体晶粒比较粗大^[1]。

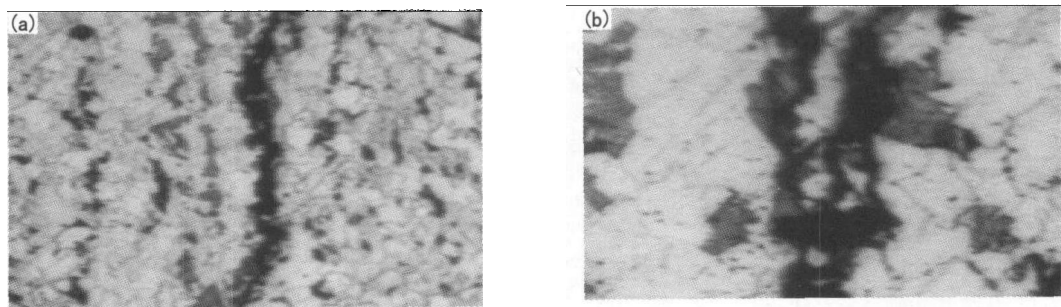
图4 试样心部显微组织(c×100;b×500)

晶作用,P、S、O等杂质元素向心部扩散且富集在晶界上,中心粗等轴晶界上成为先共析铁素体优先析出的部位,杂质富集降低了铁素体晶界的界面能,使该处断裂韧性降低,而先共析铁素体中的硫化物或氧化物夹杂成为应力集中点,在轧制力的作用下,导致微孔的生成并长大^[2]。其次,钢中加入Nb、Ti等元素,这些元素在连铸过程中向心部移动并弥散析出Nb(C,N)、Ti(C,N)或Nb、Ti与其他元素析出的复合相,使心部因析出物的弥散分布而硬化,更易导致应力集中于原奥氏体晶界上的先共析铁素体带,加剧了裂纹的萌生和扩展,降低了钢的高温塑性,使钢的心部裂纹敏感性增加^[3],所以钢坯在轧制之前心部已经存在较敏感的裂纹带,再加上轧制过程不断变化的轧制力作用下,应力集中于心部,导致裂纹沿晶界萌生和扩展。同时心部析出的Nb(C,N)、Ti(C,N)或Nb、Ti与其他元素析出的复合相区域产生应力集中现象,引起析出相与晶界脱离,产生裂纹形核,最终在心部形成裂纹^[4]。
