镀锌产品亮点缺陷研究

摘要: 本钢浦项冷轧薄板有限责任公司 1# 镀锌机组从调试以来, 生产的镀锌产品中出现大量表面亮点缺陷, 为达到汽车用板及高级家电表面外板的市场需求, 本钢浦项针对这一问题进行的分析研究和生产实践的探索。本文重点是评述这些研究结果及其应用。

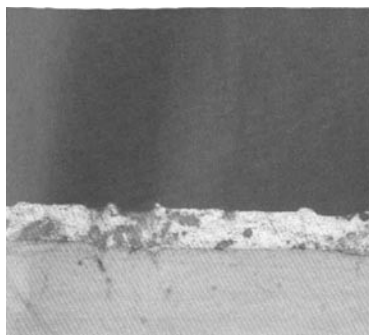
图 1

为了能够清楚地认出亮点缺陷是什么物质, 我们对这些缺陷进行取样并在实验室进行了能谱分析和电镜扫描分析。从缺陷样板显微组织显示缺陷总体形貌表现为粒度大, 有些存在镀层内部与钢基相连, 有些游离在镀层中间, 有些存在于镀层表面

呈突起状(图 1)。

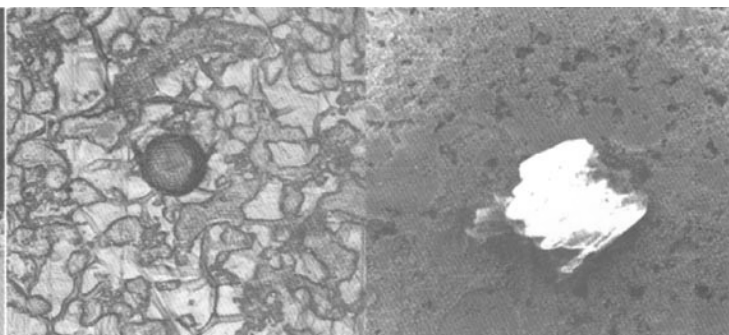
图 2

A 类有些镶嵌在镀层中, 有些在表面突出, 形貌呈圆形或椭圆形, 无明显棱角(图 2)。

B 类有些突出部分未光整前手感有明显棱角感、有光泽(图 3)。

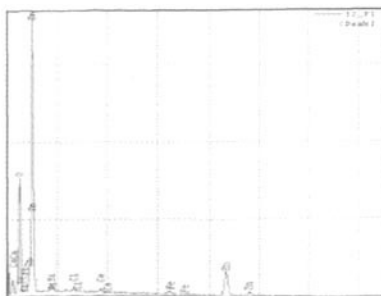
图 4

采用扫描电镜对样板进行了能谱分析(图 4、图 5、图 6)显示产生这些缺陷主要是由游离碳、过多的氧化锌及硅产生。

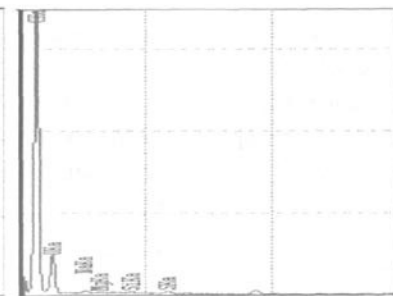
图 5 中的能谱分析表明, 在镀层存在着很多的碳颗粒, 这在下面的 X 射线成分分析中显而易见。

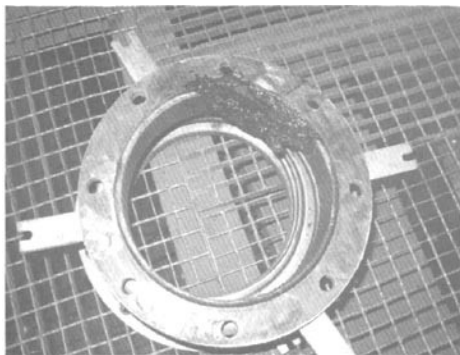
图7

由于镀锌用钢的含碳量都小于 0.1%，不可能从钢基中带来大量的碳沉积，只能生产过程中不正常的工艺产生，因此我们对其可能性进行分析认为两方面原因会造成碳沉积：一方面清洗段清洗不净，带钢表面残存着轧制油；另一方面炉辊轴承注油量过大。由于采用全辐射式加热炉，进入炉内的残油无法烧掉，在炉内高温下裂解为碳，随着带钢加热后表面活性提高，这些碳被带钢带入炉鼻子和锌锅内与锌一同存在于镀层中。通过停机检查后，我们发现在炉辊轴承的膨胀节处存在大量因过润滑而留存的干油(图 7)。

利用停炉时对炉内清理,重点是对炉内辊面、与炉体膨胀节连接处,炉室及炉底地面用吸尘器将所有粉尘清理干净;对炉鼻子内进行吹扫,采用锌液将炉鼻子下部的锌渣熔掉并从锌锅内捞出;对炉盖密封条进行更换并清除密封槽内的砖灰;封炉前进行全面检查,炉子加热后再次对炉盖进行加固防止炉内渗入空气;同时对炉辊润滑脂的添加制定控制办法。
