本钢五号高炉铜冷却壁破损分析及改进

Damaged Analysis and Improvement of No.5 Blast Furnace's Copper Cooling Stave of BX STEEL

供稿|高福生/GAO Fu-sheng

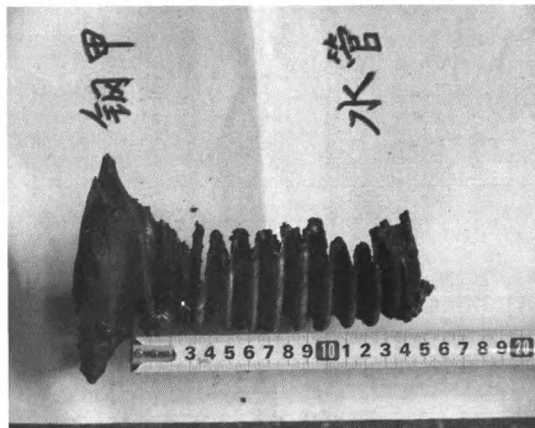
第二，发现B2段及S1段铜冷却壁水管、炉壳之间及外部冷却壁波纹管被高炉投产前的二次炉体灌浆所灌死，也致使铜冷却壁水管与炉壳之间没有横向和纵向位移，造成S1段铜冷却壁水管被剪切破损漏水。当高炉休风后对铜冷却壁破损检查时，还发现在发生断裂和裂纹的冷却壁水管上有不同程度出现炉壳直接压扁铜冷却壁水管的痕迹。这说明有的铜冷却壁水管与高炉炉壳存在着直接接触，也说明在部分铜冷却壁安装时铜冷却壁水管与高炉炉壳之间的间隙存在

安装误差,从而导致铜冷却壁水管限制位移被高炉炉壳剪断和裂纹破损。铜冷却壁在炉内热变形是不可避免的,铜冷却壁越长,其受热变形的位移越大^[1]。

图1 破损的冷却壁水管

从以上铜冷却壁水管出现根部断裂和裂纹的情况分析看,正是由于铜冷却壁水管被波纹管内压力灌浆的耐火材料和炉壳与冷却壁水管限制自由位移所致,铜冷却壁经炉内高温导致受热膨胀,在冷却壁水管根部的结晶界面处产生极大的交变应力,加上铜冷却壁壁体过长在炉内弯曲形成的拉力过大的共同作用,使得铜冷却壁水管根部焊缝内在的微小缺陷诱发泄漏;铜冷却壁壁体热膨胀形成交变应力,导致结晶面出现应力疲劳,产生裂纹后,扩张为裂口,随着时间的推移发展到铜冷却壁水管断裂^[1]。

2007年8月9日,将184根S1段、B2段铜冷却壁外部连接水管、736根波纹管金属硬连接改为金属软连接水管,同时又对55根破损的S1段铜冷却壁水管进行检修。

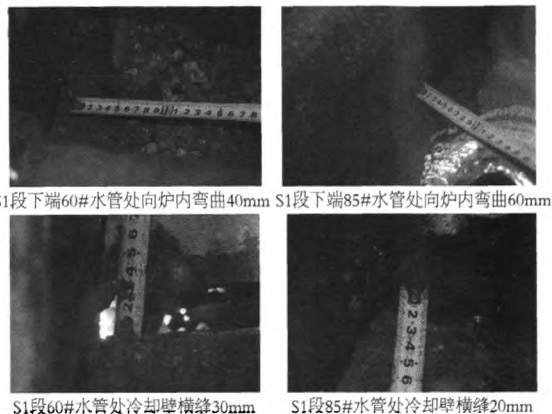
S1段下端60#水管处向炉内弯曲40mm S1段下端85#水管处向炉内弯曲60mm

S1段60#水管处冷却壁横缝30mm

S1段85#水管处冷却壁横缝20mm

图2 S1段铜冷却壁水管断裂、冷却壁壁体紧固螺栓以及铜冷却壁壁体位移照片

通过分析2010年10月8日和2010年12月28日两次检修时拍下的照片S1段第15号铜冷却壁壁体与钢甲实测距离为100mm,原设计为40mm,向炉内径向位移约60mm;S1段第15号铜冷却壁与相邻冷却壁实测距离最大为30mm,最小为0mm,冷却壁间距原设计为15mm,横向和纵向位移约15mm。根据数据显示S1段多块铜冷却壁壁体发生了明显变形,我们初步判断S1段冷却壁下部部分M36紧固螺栓失效。冷却壁水管承受巨大拉力和剪切力,是造成这次冷却壁水管短时间内大量破损的根本原因^[2]。2010年12月28日修复后又先后出现18根冷却壁水管破损。2011年1月6日、10日,在设备部的组织下,炼铁厂及相关单位分别与中冶赛迪和PW公司对此问题进行技术交流。中冶赛迪和PW公司相关专家对10月8日和12月28日的检修照片进行认真观看和分析,认为五炉冷却壁破损极为严重,国内外高炉没有如此严重的现象发生,更无处理此类问题的经验可以借鉴,也同意本钢对S1段冷却壁M36螺栓失效的判断,并与本钢相关单位共同制定铜冷却壁整体改造更换方案^[2]。

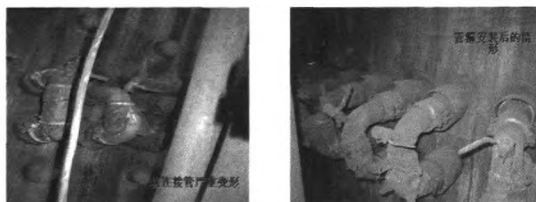
图3 冷却壁水管管箍改造前后对比图

丙班发现冷却壁的81#管S1段-1与S1段-2的铜冷却壁铜水管与钢管箍断裂漏水。因软化水的跑水量过大,于2011年7月22日白班将此根冷却壁改为通工业水冷却。随后78#冷却壁水管S1段-1与S1段-2的铜冷却壁铜水管与钢管箍断裂漏水并且断裂处已经严重的脱离,马上又组织检修人员继续改通工业水冷却。截止到2011年11月1日五号高炉预休风前,铜冷却壁水管与钢管箍的连接处共有16处断裂漏水现象。在此冷却壁外部连接水管变形及铜冷却壁水管于钢管箍损坏期间,我厂多次与中冶赛迪设计院及设备制造厂沟通、协调解决方案,并于2011年9月设备制造厂提出解决方案和备件提供,对此部位增加管箍进行加固并委托本钢维检中心炼铁分公司进行施工,共增加管箍护套1472个。

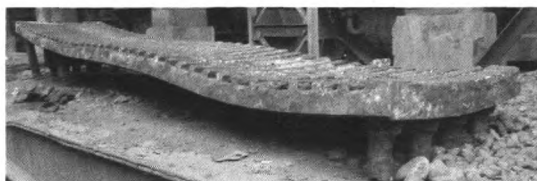
五号高炉的B1段为铸铁冷却壁,B2段和S1段的铜冷却壁是由芬兰奥德昆普生产的连铸扁圆孔型铜冷却壁,其中炉腹中上部和炉腰合为一段,高度为3693mm;炉身下部设置一段高度为4000mm,该冷却壁体厚为120mm。由于上述两段冷却壁因存在壁体过长等缺陷,造成冷却壁水管频繁损坏,经中冶赛迪设计院及公司各部门共同论证将此两段超长冷却壁改为四段铸铜冷却壁,制造厂家也是由中冶赛迪设计院继续推荐浙江绍兴曙光冶金设备制造厂生产的铸铜冷却壁。2011年3月26日控制线停炉对冷却壁整体改造更换,其中在原有施工计划中只对B2段、S1

图4 S1段破损的长冷却壁

段铜冷却壁进行更换,由原有的两段92块改为每段分为两带,每带46块共计184块铜冷却壁更换;在检修过程中发现B1段有4块铜冷却壁破损严重,进行更换,S2段有6块铸铁冷却壁破损严重需要更换,S3段有2块铸铁冷却壁需要更换,总计拆除104块冷却壁,安装196块冷却壁,并于2011年4月9日投入到生产中。

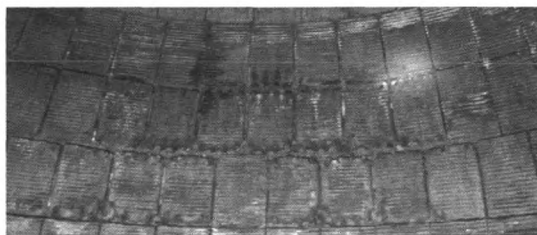
2011年11月1日高炉控制线后进入炉内后发现,在2011年4月19日更换的四段铸铜冷却壁有严重的损坏,大部分冷却壁体的冷却水管已漏出,并有微小漏水现象发生,并维持到2011年11月1日五号高炉检修为止,冷却壁本体铜管与钢管焊口损坏仅为16处。

图5 B2~S2段破损铜冷却壁

B2-1冷却壁完好,有个别冷却壁出现了向炉内移动现象;B2-2冷却壁有7块冷却壁上下两端均漏出水管,有18块冷却壁下端露出水管;S1-1冷却壁有6块冷却壁上下两端均漏出水管,有21块冷却壁上端露出水管;S1-2冷却壁有1块冷却壁下端露出水管,有10块冷却壁下端壁体不完整。

- (1) 冷却壁壁体厚度从130mm改为120mm;
- (2) 冷却壁水管从 $\phi 64\text{mm} \times 8\text{mm}$ 改为 $\phi 76\text{mm} \times 8\text{mm}$;
- (3) 厂家冷却壁浇注温度过低 1090°C (铜的熔点 1083°C);

(4) 厂家制作模具时将铜管两侧弯管全部固定，当温度 1090℃ 时，铜管延长 25mm，不能正常延伸，铜管在铸件内部变形；

(5) 原有冷却壁燕尾槽为铸造生产；

(1) 冷却壁图纸重新确认，炉身角从 82.1627° 改为 83°，最大限度的增加凸台高度，两相邻凸台连在一起；

(2) 冷却壁墙体厚度从 120 mm 恢复到 130 mm，冷面保证 22.5 mm 以上；

(3) 冷却壁水管 $\phi 76 \text{ mm} \times 8 \text{ mm}$ 改为 $\phi 76 \text{ mm} \times 9 \text{ mm}$ ，最大限度提高浇铸温度（1130℃ 以上）；

(4) 厂家模具及铜管预热，铜管单面固定，升温时变形延伸方向可控，铜管弯管处焊加固定楔；

(5) 冷却壁墙体冷面加四道立筋，保证正常工作热胀冷缩时的墙体强度，立筋高度不能影响压浆工作；

(6) 冷却壁燕尾槽铸造生产改为切削加工，深度从 35 mm 改为 30 mm，冷却壁弯处深度改为 20 mm；

(7) 原有外部连接水管，先螺纹连接后焊接，最后打卡子固定；

(8) 冷却壁 S1-1 与 S1-2 之间，B2-1 与 B2-2 之间新制软连接改造加长；

(9) 新制冷却壁保留原有测温点的同时，在 B2-2 上部、S1-1 的上、下部增加 24 个测温点，加强冷却壁墙体温度的监测。
