含硼钢边裂缺陷成因研究

Research of Edge Cracks Defects of Boron Steel

供稿/杜洪志¹, 王亚芬² / DU Hong-zhi¹, WANG Ya-fen²

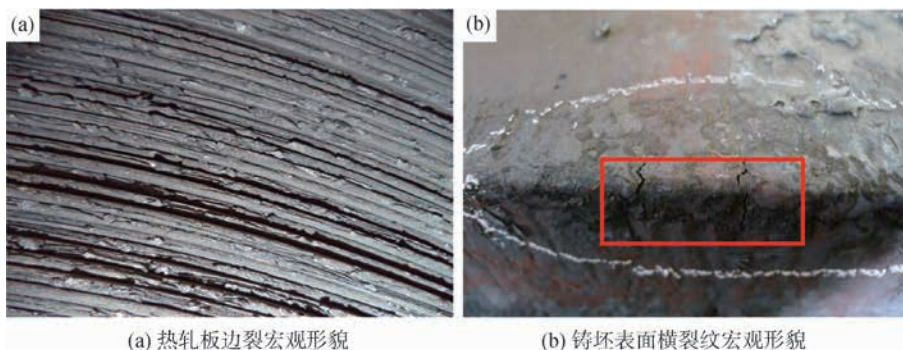
图1 含硼钢热轧板边裂及铸坯表面横裂纹的宏观形貌图

热轧带钢边裂缺陷是指钢板边缘沿长度方向的一侧或两侧出现破裂，其裂口处有氧化色或夹杂缺陷，严重者钢板边部全长呈锯齿^[4]，详见图1。其中图1(a)显示为本钢某批次生产的含硼钢SS400中比较严重边裂缺陷的实物图，可见热轧板边部严重破边、有氧化色，而另一侧无边裂。同时在热轧板卷出现边裂缺陷的炉次中取铸坯试样，发现铸坯的边部存在明显的横裂纹，如图1(b)所示。红色方框内可见该铸坯垂直于长度方向有多条横裂纹，裂纹自边部向宽面延伸3~10 mm，向窄面延伸2~8 mm，裂纹首先在铸坯的棱边诱发，然后向铸坯内部扩展。

图1(a)显示为本钢某批次生产的含硼钢SS400中比较严重边裂缺陷的实物图，可见热轧板边部严重破边、有氧化色，而另一侧无边裂。同时在热轧板卷出现边裂缺陷的炉次中取铸坯试样，发现铸坯的边部存在明显的横裂纹，如图1(b)所示。红色方框内可见该铸坯垂直于长度方向有多条横裂纹，裂纹自边部向宽面延伸3~10 mm，向窄面延伸2~8 mm，裂纹首先在铸坯的棱边诱发，然后向铸坯内部扩展。

综上所述推断热轧板卷出现的该类边裂缺陷极大可能来源于连铸坯横裂纹。在加热过程中裂纹处氧化脱碳，氧化不严重的分支裂纹轧制过程中可以焊合。而主裂纹氧化严重，轧制过程中受氧化层阻隔而无法完全轧合，最终在边部形成裂纹。氧化物夹杂带很可能为铸坯裂纹加热过程中氧化，轧制后

根据含硼钢边部裂纹缺陷的成因分析，及本钢炼钢厂生产实际工艺的大量实践，采取以下措施以消除或降低边部裂纹缺陷的产生。通过大量工业生产试验，铸坯边部裂纹有较大改善，热板边裂缺陷率显著降低。其改进工艺措施如下：

1) 控制N含量，将硼铁的加入时机调整到Ca-Fe线进行变性处理之后，以降低B和N结合的几率，从而减少BN的生成。

2) 加钛固氮，利用Ti与N反应析出TiN的温度高于B和N反应的温度，调整炼钢工艺，在冶炼加入硼铁之前先加入适量Ti进行固氮，以减少N和B的结合。

3) 优化连铸二冷工艺，尽可能控制铸坯角部矫正温度大于900℃，板坯侧面入炉温度大于915℃。

4) 控制结晶器操作。控制液面波动在 $\pm(3\sim 5)$ mm

的水平，稳定液面操作；避免浸入式水口的堵塞及偏流；合适保护渣的控制和消耗等。

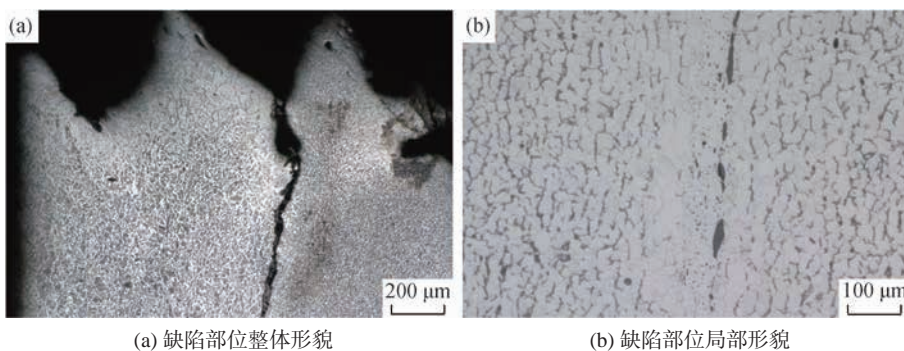
图2 热轧板边裂缺陷金相组织图

在热轧钢板边裂缺陷处截取金相试样，用显微镜观察其金相组织，详见图2(a)，即边裂样品腐蚀后的金相组织照片。试样表面至裂纹延伸至钢板内部的尖端处距离约为400 μm，基体组织为铁素体和珠光体，裂纹处组织脱碳明显。放大到500倍金相照片，如图2(b)所示，基体与裂纹结合处有宽度为5~30 μm的氧化物夹杂带。

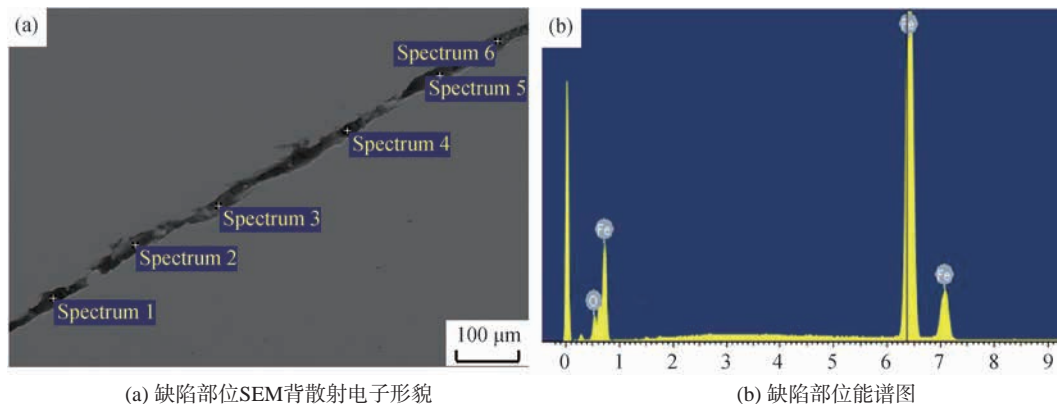
图3 边裂缺陷的SEM背散射电子像形貌以及定性分析的能谱图

缺陷部位为两种不同的成分像，基体为深灰色，裂纹为黑色条状，详见图3(a)。采用X射线能谱仪对裂纹处进行点扫描，可以看出裂纹处黑色物质含有O和Fe等元素，详见图3(b)，推断裂纹内主要为氧化铁碎块。
