本钢冷轧无取向硅钢表面缺陷成因及解决措施

Cold Rolled Non-oriented Silicon Steel Surface Defect Causes and Solving Measures of BX Steel

供稿|乔浩浩 / QIAO Hao-hao

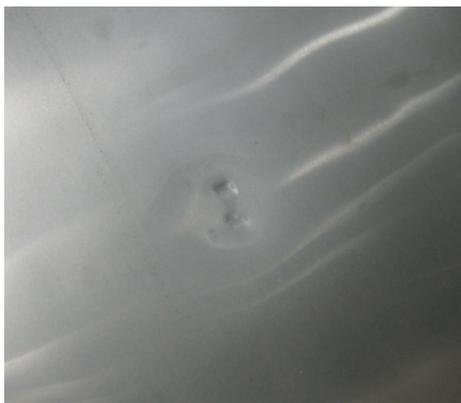
图1 硌印缺陷实物照片

硌印缺陷通常又被称作异物压入缺陷,在生产过程中属于一种常见的冷轧产品表面缺陷。冷轧产品由于产品厚度相对较薄,所以在有异物压入的时候,特别容易出现这种缺陷,典型实物照片见图1。其缺陷种类通常包括挤干辊、炉底辊等辊面材料的剥落压入;氧化铁皮、夹送辊等辅助辊的表面材质剥落压入硅钢表面;机组产生的污泥等滴落在硅钢带或者轧辊表面压入;以及生产过程中的溶液、颗粒状杂物等黏附在硅钢表面等。

本钢冷轧无取向硅钢硌印缺陷主要是带钢在连续退火机组中产生的。产生的直接原因是炉底辊过度使用而产生的表面结瘤与高温带钢接触,带钢在运行过程中结瘤压入带钢表面从而产生不同程度的硌印。目前避免炉底辊硌印缺陷出现的办法主要有两种:一种是对比较轻的结瘤,采用过渡材反复打磨炉辊,从而去掉炉底辊上面的结瘤;第二种是对结瘤比较严重的炉辊,打磨的方法解决不了问题的,进行彻底更换。

是炉内气氛,而直接因素则为炉内各气氛之间发生脱碳反应产生的 SiO_2 和 FeO ,在炉内高温状态下经过长期聚集黏结在炉辊上形成的结瘤。连续退火炉内脱碳化学反应包括以下几个步骤: CO 和 H_2O 反应产生 CO_2 和 H_2 , Si 和 H_2O 反应产生 SiO_2 和 H_2 , Fe 和 H_2O 反应产生 FeO 和 H_2 。化学反应后产生的 SiO_2 和 FeO 在高温状态下通过和炉底辊的反复接触,很容易黏在炉辊表面,经过长期不断的聚集积累就形成了结瘤。

- 1) 炼钢工序降低冷轧无取向硅钢原始碳含量,以减小后续连退机组的脱碳压力。
- 2) 利用退火炉内的露点检测设备,控制好炉子内部各种气氛的比例,以减小其氧化性。
- 3) 杜绝超周期使用炉底辊,一旦发现存在结瘤缺陷的炉底辊,要对其及时进行打磨,对于缺陷比较严重的,采用打磨的办法不能解决问题的,要彻底进行更换新的炉辊。

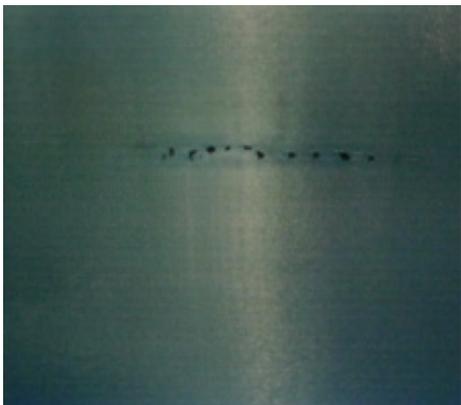
图2 孔洞缺陷实物照片

孔洞缺陷也称之为轧漏,外观比较明显,是一种对产品表面质量影响较大的缺陷。本钢冷轧无取向硅钢表面孔洞缺陷及其成因主要包含以下两种:一种是炼钢生产工序尤其是连铸工艺不稳定,钢水原始纯净度较差,导致铸坯在生产过程中出现皮下卷渣、夹渣、针状气孔、或者气泡等夹杂缺陷,从而使铸坯部分位置强度降低,这样在后续轧制过程中随着拉应力的变大就形成了孔洞;二是在带钢酸洗过程中,带钢表面的氧化铁皮异物会形成大小、深浅不同的凹坑,在随后的冷轧轧制过程中,凹坑处因受到不同大小的拉应力,随着拉应力的加大,凹坑处的金属流变也增加,当拉应力的大小超过钢带的抗拉强度大小时,缺陷部位就会发生断裂,于是就产生了孔洞缺陷,见图2。

- 1) 控制炼钢尤其是连铸工序的生产工艺及钢水纯净度,保证铸坯具有良好的表面质量。

2) 加强对生产状态的监管, 轧制生产时, 认真检查钢板表面有无氧化铁皮压入等异物。

3) 增加热轧工序除鳞水压力, 除净一次氧化铁皮, 并且防止氧化铁皮再次落入带钢表面而被压入。

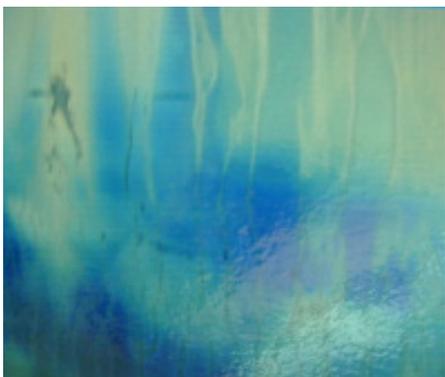
图3 过氧化缺陷实物照片

过氧化缺陷又被称为过烧缺陷, 通常主要表现为钢板表面呈现黄色或咖啡色, 缺陷部位严重时颜色发蓝, 见图3。产生的原因为, 生产初期工艺不合理或设备状态不够稳定, 连退炉经常发生设备故障或工艺波动, 从而造成机组降速或者停车, 最终导致钢卷在炉内停留的时间过长, 带钢发生过烧而造成表面出现过氧化的现象。

1) 制定合理的工艺参数, 控制连退炉加热工艺

的稳定性, 减少或者避免炉内温度大幅度波动造成的表面过氧化现象。

2) 加强连退炉的设备点检与维护, 保证正常生产时设备状态稳定良好, 减少因发生机组故障导致的降速、停车等现象。

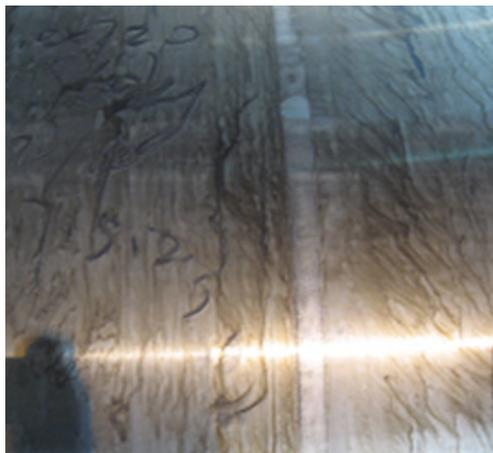
图4 水印缺陷实物照片

水印缺陷又被称为表面发花缺陷, 缺陷实物照片见图4。在生产初期出现频次也比较高, 经过对生产过程的反复跟踪, 总结分析原因, 认为主要是由于冷轧轧制后乳化液残留较多, 连续退火时清洗段清洗不够彻底或者清洗不干净; 或者是脱脂段挤干辊本身就有缺陷, 局部产生含有碱和污物的水, 经退火后表面出现印迹, 即是发花缺陷。此种缺陷的形状各式各样, 有条纹状的, 有斑块状的, 颜色分为黑色和白色, 白色的通常是残留在钢板上的灰分和盐类, 黑色的则是残留的碳、杂油等物质。

1) 冷轧轧制时控制钢板表面乳化液残留量, 同时适当降低乳化液的皂化值, 提高其清洁性, 保证原料钢板表面洁净度。

2) 提高连退炉清洗段碱洗槽的碱液浓度, 加强退火机组碱洗段清洗能力。

3) 加强脱脂段挤干辊的检查维护, 发现挤干辊有缺陷时, 要及时予以更换。
