窄带冷轧板表面微小起皮缺陷研究与控制

Control of Tiny Peeling Defect on Surface of Narrowband Cold-rolling Sheet

供稿|刘志兴, 孙学玉 / LIU Zhi-xing, SUN Xue-yu

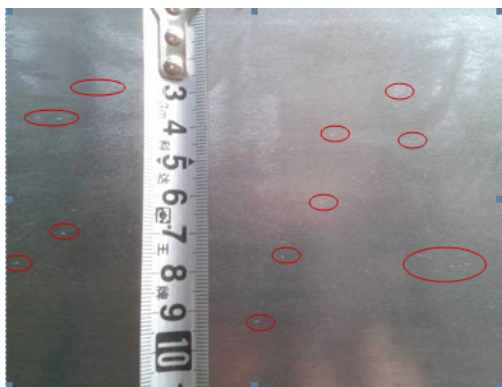
形貌见图1和图2, 起皮缺陷大部分脱落, 脱落后的小凹坑呈灰白色, 个别的一端与基体相连, 对应热带上表面分布较多, 下表面明显较少, 宽度和长度方向呈无规律沿轧向散布, 冷轧窄带越薄起皮缺陷越长; 在目视无起皮缺陷的地方, 用胶带纸粘后撕下, 会有亮晶晶的金属微小物质, 说明起皮部分与基体结合力很低。

图1 小起皮缺陷宏观形貌

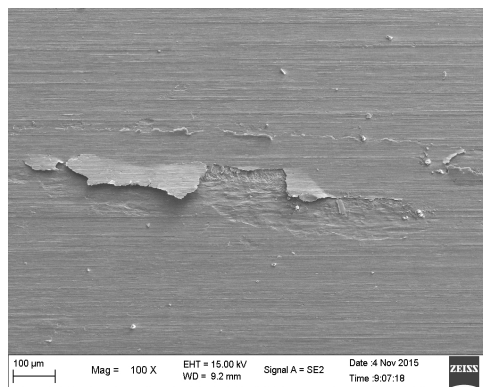
热轧窄带冷轧至约0.5 mm时出现微小起皮缺陷, 呈形状不规则的长条状或块状翘皮缺陷, 尺寸为长度100~300 μm、宽度几十微米, 其宏观和微观

图2 小起皮缺陷微观形貌

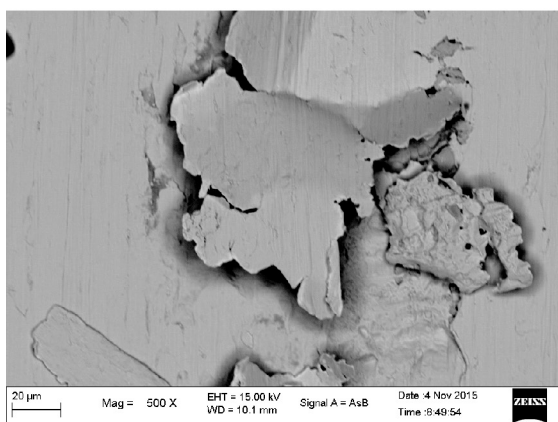
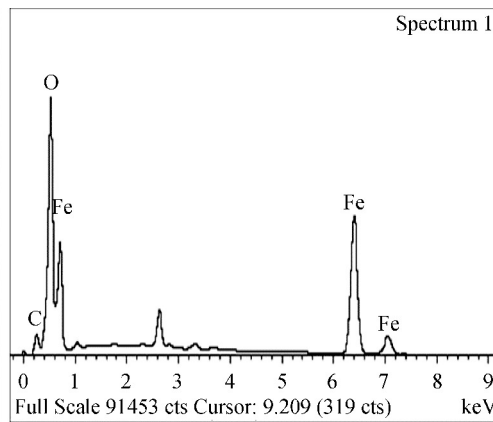
在表面缺陷处切取试样, 在电镜下观察分析缺陷元素分布情况, 由图3背散射电子照片看出在缺陷处发现黑色点状物, 尺寸在5~10 μm, 经能谱分析是

图3 缺陷能谱分析

FeO，缺陷区域未发现非金属夹杂物质。
