汽车发动机悬置断裂原因分析

Failure Analysis of Engine Mount Fracture

供稿|张静¹, 张涛² / ZHANG Jing¹, ZHANG Tao²

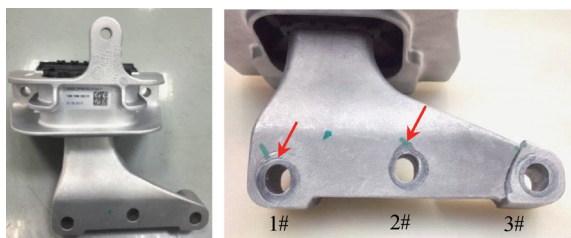
图1 悬置外观和悬置断口具体位置

位于最右侧安装孔的附近，断口贴近右侧螺纹安装孔，裂纹已近裂透整个悬臂。对3个螺栓孔编号1#、2#和3#。如图1中箭头和图2所示，从安装孔的螺栓拧紧痕迹来看，1#和2#拧紧结束时螺帽与悬臂表面有非对称刮擦的痕迹，说明拧紧结束时螺帽受力面与零件表面并非完全平行，而在拧紧过程中螺栓是完全垂直于发动机支承面的，因此初步怀疑拧紧过程异常，使得发动机支承面与悬臂的下表面不平行，悬臂右侧与发动机支承面未完全贴合，使得拧紧过程中悬臂受到异常弯矩。该处的操作卡要求3个螺栓的预紧扭矩均为5 N·m，最终拧紧扭矩为25 N·m。观察生产线操作者实际拧紧顺序，一般预紧顺序为1#、3#、2#，最终拧紧顺序也是如此，但操作卡对螺栓拧紧顺序并无明确规定。

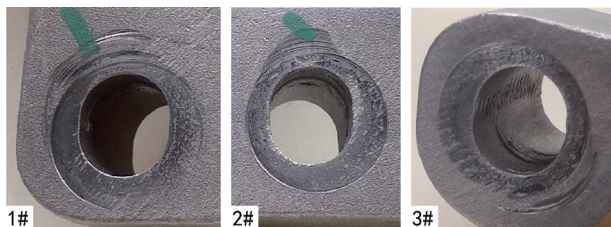
图2 螺栓拧紧刮擦痕迹

(1) 从断口的宏观形貌上看，在拧紧结束时裂纹就已经产生，并且结合悬臂通孔处的螺帽摩擦痕迹看，螺帽与悬臂上表面有非对称的摩擦痕迹，并且目视观察悬臂上表面平整，推断拧紧过程中螺栓与悬臂并不完全垂直；而螺栓与发动机支承面是完全

垂直，进而推得悬臂表面与发动机支承面并不是完全平行的。因此，在拧紧时螺帽与悬臂偏磨会导致悬臂受到附加的弯矩；随着拧紧过程的进行，施加在悬臂上的弯矩超过了悬臂的抗拉强度极限；从悬臂的整体结构来看，3#螺栓区域为整个悬臂最为薄弱的区域，过大的弯矩作用在整个悬臂上，裂纹必然会在3#附近起源，进而悬臂整体发生过载断裂。

(2) 1#、2#、3#螺栓并无明确的拧紧顺序要求，由于螺栓通孔为椭圆形，操作者在拧紧过程时先拧紧1#、2#，可能会导致悬臂与发动机支撑面产生间隙，再拧紧3#时，异常弯矩集中在相对薄弱的3#通孔悬臂附近，导致其断裂。

在模拟拧紧试验台上，按照此处的工艺进行预紧和最终拧紧。预拧紧参数为5 N·m，最终拧紧参数为40 N·m + 90°。首先选择1#、2#、3#顺序进行拧紧10次，发现螺栓通孔内部和悬臂支承面有非对称刮擦痕迹；然后选择1#、3#、2#顺序，发现非对称刮擦痕迹明显减轻。

修改此处的标准操作卡，增加螺栓预紧和拧紧顺序为1#、3#、2#，确保操作者严格按照标准操作卡顺序进行拧紧。连续执行1月后，无新的悬臂断裂

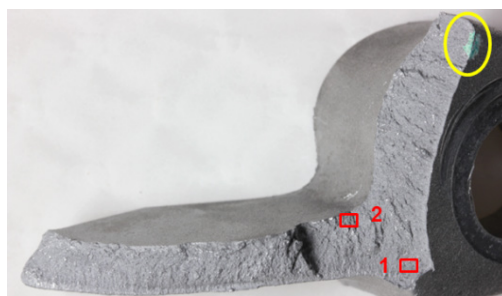
如图3所示，通过目视观察断口发现，零件断裂前没有明显的塑性变形，无明显的疲劳回纹并且整个断口较平坦。通过断口形貌并结合悬置的安装受力情况可以判断出裂纹扩展方向为点1至点2扩展；1点初始断裂区呈粗结晶状，往2点纤维条状延伸。图2中的1点部位下方为加强筋并且此处边缘圆弧过渡自然，可以确定该区域不存在转角应力集中。断口截面右上角有拧紧结束时操作者标记的油笔印，表明在3#螺栓拧紧过程结束后进行油笔标记时裂纹已经产生，结合图2的螺栓拧紧痕迹可进一步印证拧紧过程中悬置断裂处受力异常。

图3 断口的宏观形貌

结合断口宏观形貌及微观组织分析，在拧紧开始时悬臂下表面与发动机支承面未贴合，使得悬臂受到一个向下的弯矩，随着拧紧过程的进行，施加在悬臂上的弯矩超过了悬臂的抗拉强度极限，导致悬臂过载断裂。断口上的油漆痕迹说明拧紧过程结束后，点漆之前，悬臂已经开裂，这也从侧面印证了悬臂是由于拧紧导致的断裂。

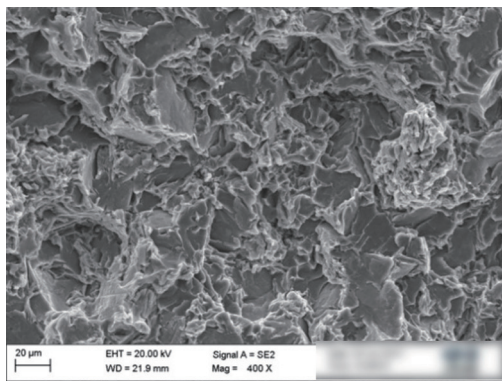
取断口处零件经超声波清洗后，采用SEM观察断口微观形貌。图4为图3中位置1断口区域，为解理和准解理形貌的过载断口组织，这是一种在拉应力作用下的脆性穿晶断裂，属于常见的脆性断裂形貌^[10]；随着断裂的延伸，远离起始区域的图3位置2为韧性断口组织，如图5所示。从断口微观形貌上看，断裂初始阶段零件承受较大的应力，零件受力

图4 准解理和解理形貌的过载断口

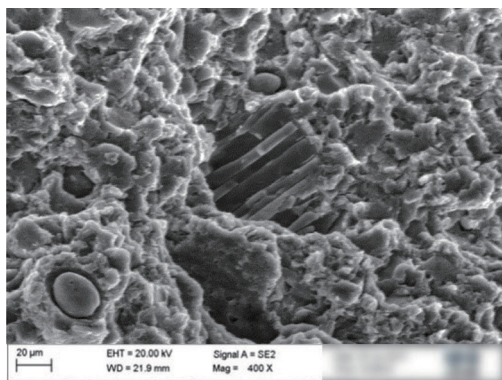
图5 韧性断口组织

开裂后裂纹迅速扩展，断口组织为解理和准解理形貌的脆性形貌；随着裂纹的扩展，大部分应力得到释放，裂纹在较小的应力下扩展速度降低，使得断口得以发生塑性形变，表现为塑性过载断口^[11]。

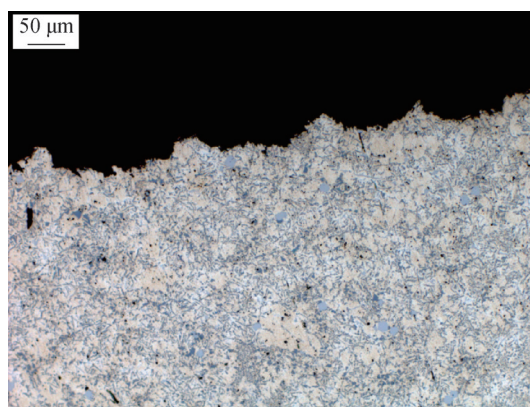
在断口附近取样磨制金相试样，并与正常悬臂的金相组织进行对比。如图6和7所示，两者金相组织基体均为 α 固溶体，并带有节状的硅化物析出和针状共晶体^[12-13]。析出相高倍组织如图8所示，枝晶为初生 α 固溶体，共晶组织较均匀分布在 α 固溶体之

图6 失效件断口区域的金相组织

间；断口附近无明显的缩孔、夹渣等铸造缺陷，与SEM观察结果一致。

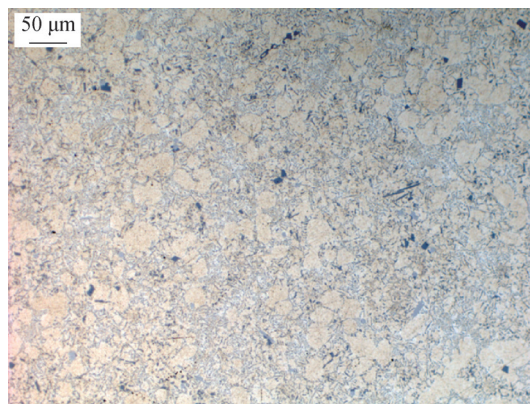
图7 正常零件的金相组织

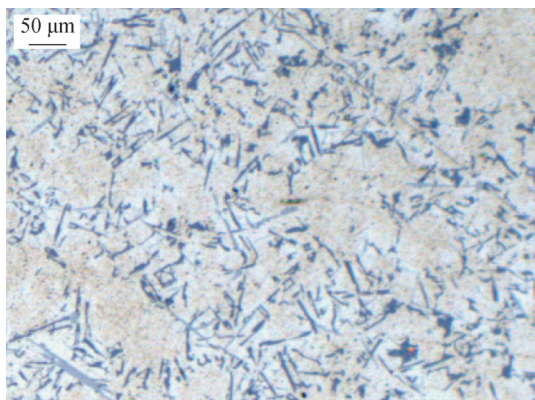
图8 析出相的高倍组织

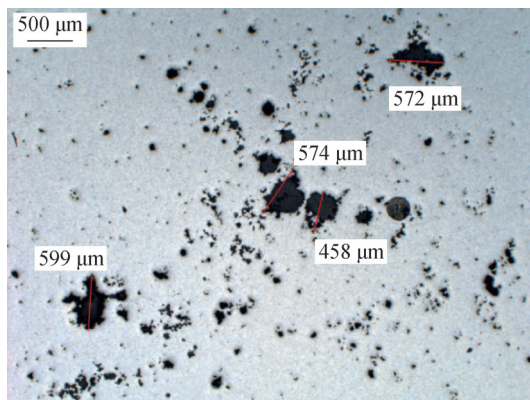
图10 金相法测得的失效件孔隙率

首先使用工业CT对断裂零件整体进行扫描，未发现其中有明显的缩孔等铸造缺陷，如图9所示。在断口附近取样，镶样、研磨后使用金相法测量其孔隙率，测得的最大空隙为0.6 mm，符合图纸要求的最大铸造缩孔1.5 mm的要求，如图10所示。

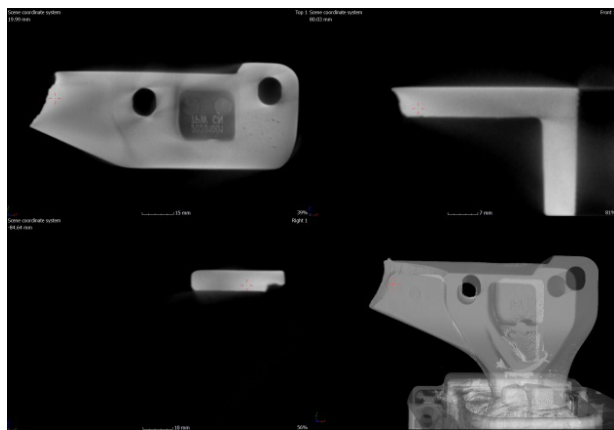
图9 失效件CT扫描结果
