# 热轧圆钢烂边缺陷成因 及控制措施

## Formation Reason and Preventive Measures of Rotten Edges in Hot Rolled Round Steel

供稿|吴立红<sup>1</sup>, 李洪增<sup>2</sup> / WU Li-hong<sup>1</sup>, LI Hong-zeng<sup>2</sup>

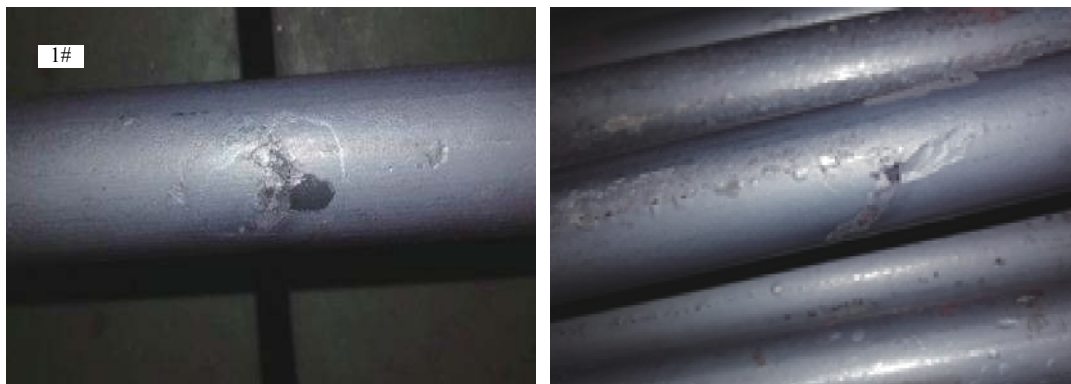
热轧圆钢烂边缺陷主要类型有两种: 一种为轧材表面出现比较细密, 分布无规律细小烂边 (见图 1); 另一种为轧材出现大烂边 (见图 2)。

图1 1#小烂边缺陷试样形貌

1#试样轻微的缺陷处未出现明显翘皮和层状现象，而严重的缺陷部位则出现了明显翘皮和层状现象，主要是金属内部组织存在大量位错，而位错在缺陷部位延伸方向的拉应力作用下加剧了移动<sup>[6]</sup>，这是有些部位出现了屈服现象而导致与轧件基体不能压合的翘皮和层状明显暴露出来。

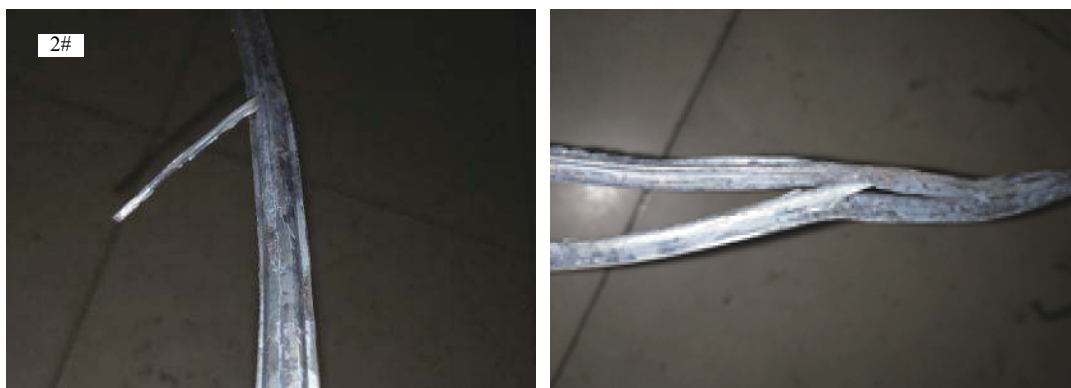
图2 2#大烂边缺陷试样形貌

2#试样经现场大量宏观观察，在整根轧件纵向长度上表现轻重程度不同，且形态形貌不一，出现

频次和在成品圆钢的分布也分布零乱，说明此缺陷的产生具有随机性和偶发性。

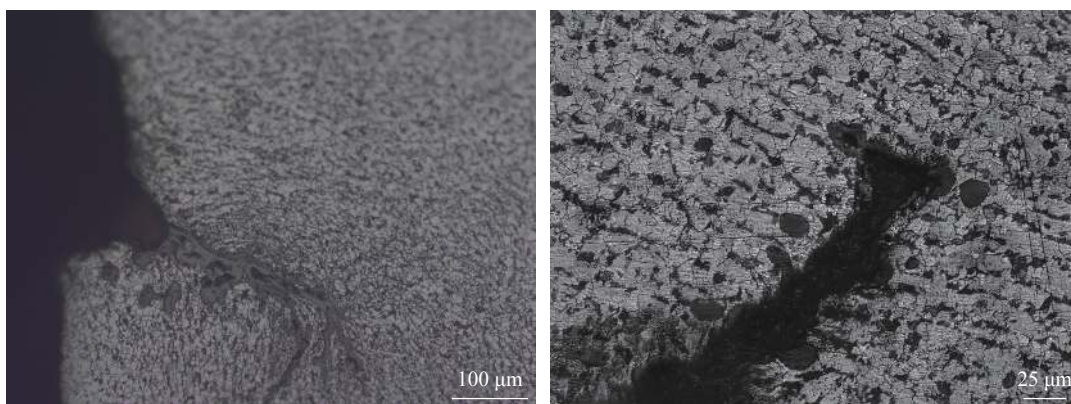
1#试样缺陷部位无晶粒明显长大、无明显脱碳、无氧化质点(如图3)，这也说明铸坯在加热过程中无过热或过烧现象<sup>[7]</sup>。但在裂纹缺陷和基体的位置发现裂纹壁呈鳞状，存在大量氧化铁，主裂纹尖端

(a) 1# 试样抛光态金相

(b) 1# 试样腐蚀态金相

图3 小烂边缺陷金相显微形貌

处出现裂纹分支及裂纹延伸,裂纹两侧也同时分布着氧化铁脱落引起的孔洞。

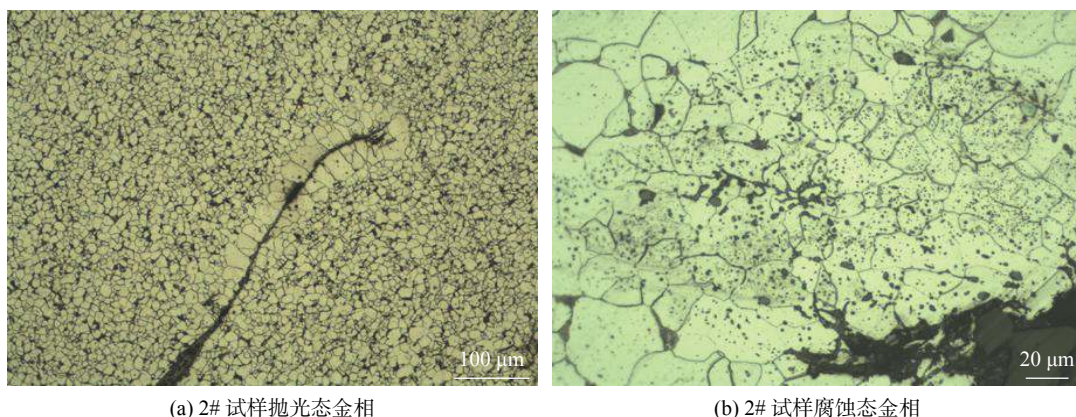
2#试样缺陷部位有晶粒明显长大、明显脱碳、

氧化质点(如图4),其轮廓明显,显微镜观察裂缝内充满氧化铁类夹杂。个别试样开裂处组织正常,但裂纹内及其前端存在夹杂物。

图4 大烂边缺陷金相显微形貌

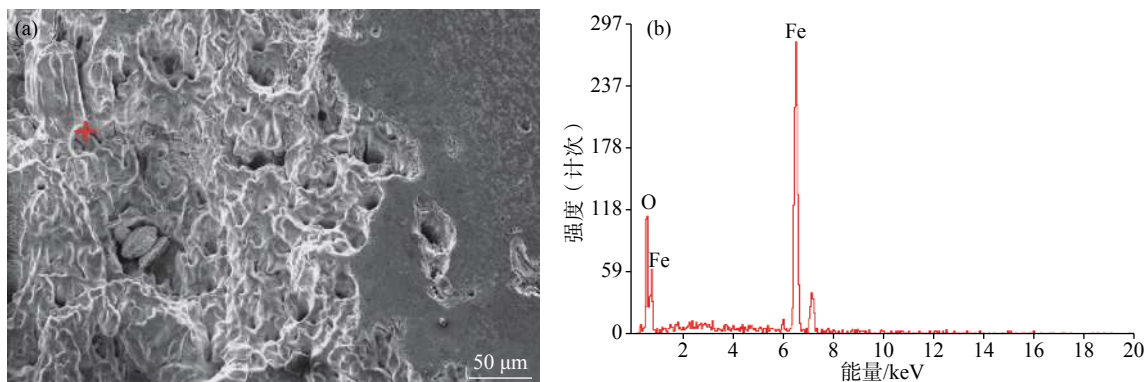
1#试样裂口处没有发现明显异物,周围的裂纹表面平滑,但缺陷位置存在裂纹及气孔形貌。能谱分析表明,裂缝内鳞状型物质主要为铁的氧化物,

结合金相图(如图5),推断热轧圆钢轧制烂边是由铸坯微裂纹及皮下气泡缺陷经在加热炉中加热被氧化<sup>[8]</sup>,因此裂纹中就形成了以氧化铁为主的夹杂。再经多道次的轧制缺陷被暴露和扩展形成。

图5 小烂边缺陷扫描电镜图及能谱分析

(1) 优化二冷区配水,使其在不同拉速和不同断面连铸坯下的冷却强度均匀合理,强化连铸设备维护,减少铸坯局部冷却不均。

(2) 保证结晶器的倒锥度,严格二冷区的对弧。

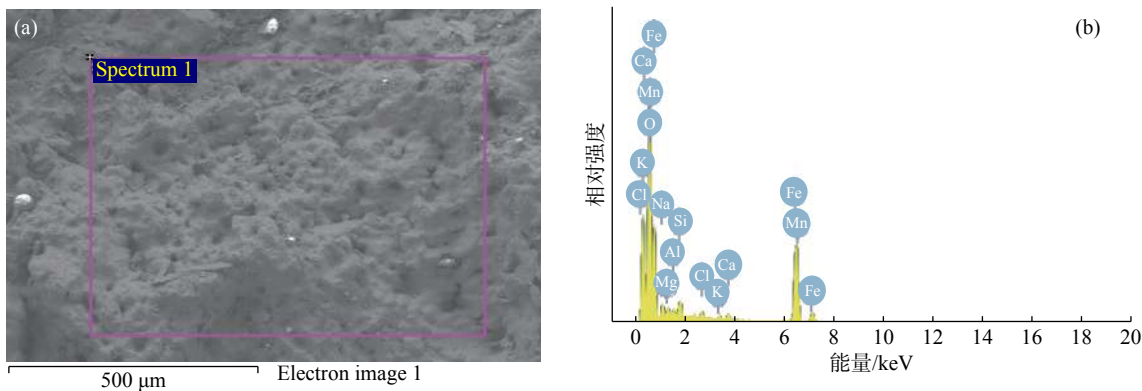
2#试样裂纹断口处表现为大量的凹凸悬浮状物质,附近轧制面上的微裂纹处有大量与基体明显不同的颗粒状物质。能谱分析如图6,裂纹处的颗粒状物质为含Ca、K、O、Na、Al、Si、Mg、Cl等元素,其主要来源于保护渣或者钢渣带来的杂质,可以推断,此类裂纹在结晶器中形成,在轧制过程中进一步扩展。

(2) 较大的烂边主要是由于卷渣、原材料水分偏大、结晶器冷却条件不良和钢水中[S]、[O]含量高,[Mn]/[S]比较低等原因造成的。

图6 大烂边缺陷扫描电镜图及能谱分析

(3) 提高转炉冶炼终点控制,减少因拉碳温度不合适或化渣不透造成的点吹。

(4) 严格执行补加脱氧剂制度,并适当延长吹氩时间,促进生成的夹杂物、气体等从钢液中充分上浮,达到钢水脱氧效果良好。

(5) 使铁水在混铁炉中充分混合均匀,保证铁水硫含量控制在 0.030% 以下。

(6) 降低钢中 S 含量,提高锰硫比,确保锰硫比不小于 15。

(7) 强化对原材料的烘烤效果,尽量减少钢中由水分带来的气体含量。
