# 减少 $\phi 14$ mm螺纹钢HRB400E表面折叠缺陷的生产实践

Production Practice of Reducing Surface Folding Defects of  $\phi 14$  mm Deformed Steel HRB400E

三宝钢铁有限公司 $\phi 14$  mm螺纹钢HRB400E生产过程中, 出现了多处折叠缺陷质量事故, 文章介绍了通过化学成分、夹杂物和金相组织分析表面折叠缺陷的形成原因, 针对钢坯夹杂物来源, 采取提高出钢C含量和挡渣成功率、保证吹氩时间等措施, 有效减少了钢坯夹杂物, 明显改善了表面折叠缺陷, 起到了减少质量废品的作用。

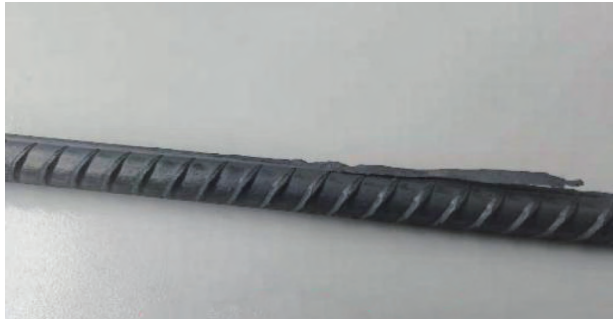
棒材三厂技术人员在成品仓库抽取 $\phi 14$  mm螺纹钢HRB400E缺陷样品, 如图1所示。目测像毛刺一样的折叠出现在螺纹钢纵肋附近, 长度约15~30 mm, 宽度约1~3 mm, 手感很薄且刺手, 折叠处与钢材表面有一定的斜角, 带有折叠缺陷的螺纹钢分布断断续续, 无通条性<sup>[5]</sup>, 且主要集中在两个炉次, 并且其

图1 螺纹钢折叠宏观情况

他炉号没有此现象，同时检查轧制生产线孔型对准度、导卫板磨损情况、轧辊磨损情况等轧制设备均无异常情况，初步判断折叠缺陷来自钢坯本身带有缺陷。

针对炼钢操作不合理之处，技术人员和操作人员通过相关措施，将出钢C含量提高到0.05%~0.12%，挡渣成功率提高到95%以上，吹氩时间保证≥240 s，由此来减少夹杂物来源，杜绝大型夹杂物。

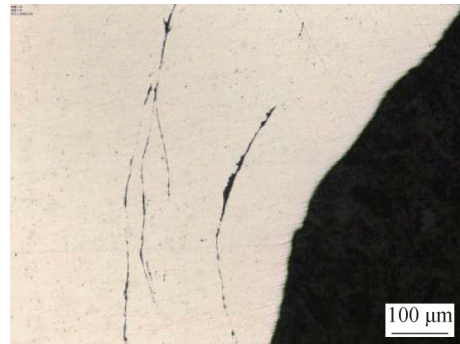
通过对螺纹钢缺陷样横向剖面进行截取、粗磨、精磨和抛光等处理之后，对钢中夹杂物进行分析。横向剖面边缘和内部夹杂物分析结果分别如图2和图3所示。由图可知：螺纹钢外观折叠缺陷边缘顺着外观缺陷向基圆内延伸，有大量的超尺寸细条状硅酸盐夹杂，基圆上也有大量超尺寸硅酸盐夹杂，有夹杂物漂浮带。

图2 横向剖面夹杂物(边缘)

综上所述，造成φ14 mm螺纹钢HRB400E表面折叠缺陷主要原因是钢坯夹杂物较多且尺寸大，在轧

制过程中无法焊接，扩展暴露于钢筋表面造成折叠缺陷。

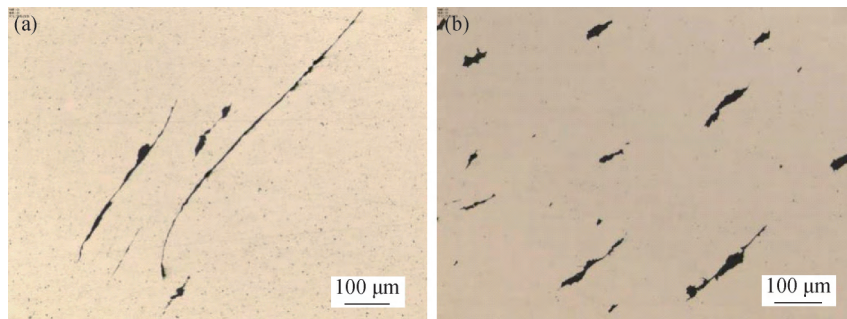
图3 横向剖面夹杂物(内部)

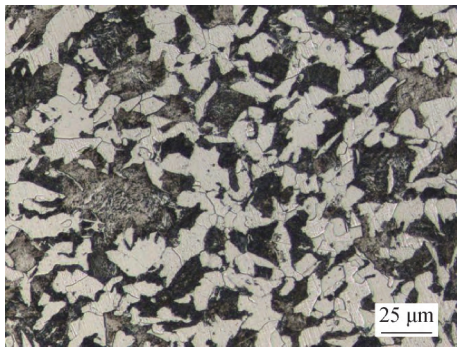
通过对螺纹钢缺陷样横向剖面进行截取、粗磨、精磨和抛光等处理之后，对钢的显微组织进行分析，分析结果如图4所示。由图4可知，显微组织是正常的铁素体加珠光体组织，没有任何回火组

织，晶粒度8.5级，符合国标要求，说明轧钢冷却过程控制比较好。

图4 显微组织形貌
