冷轧轧辊失效原因分析及改进措施

Analysis of Failure Reasons and Improvement Measures of Cold Roll

供稿|罗兴壮, 罗庆革, 杨剑洪, 潘礼双, 钱学海 / LUO Xing-zhuang, LUO Qing-ge, YANG Jian-hong, PAN Li-shuang, QIAN Xue-hai

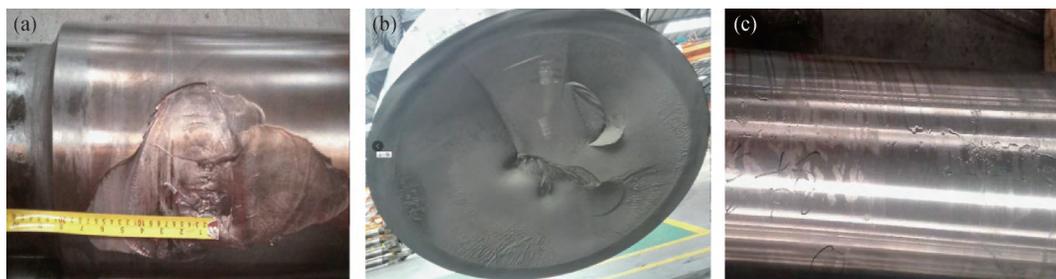
致轧辊报废事故频发,其中工作辊因爆辊(剥落)、断辊、裂纹失效分别为54支、16支、8支,主要为F1~F4工作辊;5支中间辊因爆辊而报废;支撑辊因裂纹、断辊而报废各7支。由此可见冷轧轧辊失效的主要形式为爆辊(剥落)、断辊、裂纹,典型失效宏观形貌如图1所示。

图1 冷轧辊失效宏观形貌：(a) 爆辊(剥落)；(b) 断辊；(c) 裂纹

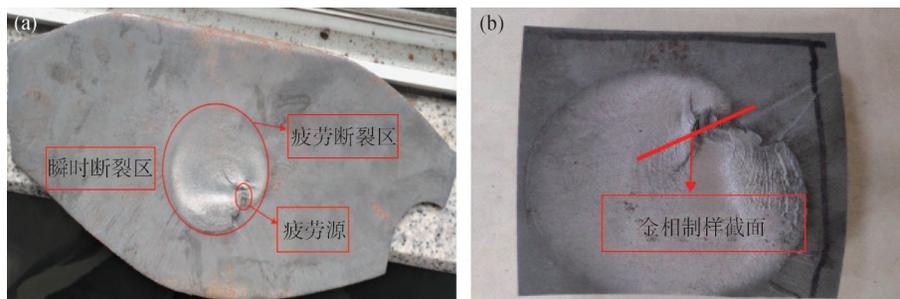
对剥落事故轧辊进行取样分析,轧辊剥落疲劳源、疲劳断裂区、瞬时断裂区宏观形貌及金相制样位置如图2所示。试样机加工后经体积分数为4%的硝酸酒精溶液腐蚀,观察试样夹杂物及用扫描电子显微镜能谱仪分析,试样内部及裂纹附近发现

图2 轧辊剥落断口形貌及取样位置：(a) 断口形貌；(b) 取样位置

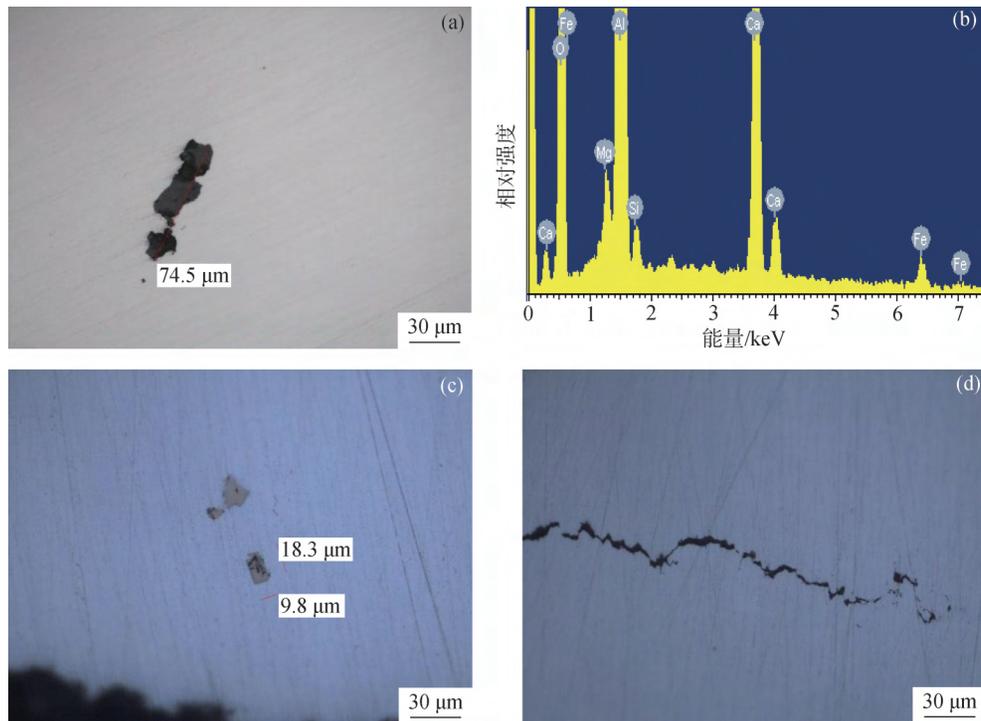
颗粒状 Al_2O_3 夹杂物及TiN析出物，夹杂物最大尺寸 $74.5\ \mu m$ ，TiN析出物最大尺寸 $18.3\ \mu m$ 。试样夹杂物、析出物及内部裂纹微观形貌如图3所示。从图3可以看出，轧辊内部裂纹处存在 Al_2O_3 夹杂物，可能是由于轧辊制造厂家在轧辊辊坯熔炼时没有采用电渣重熔工艺导致的。轧辊在上机使用过程中不断受到交变拉压应力时，夹杂物与轧辊的基体组织分离导致金属组织不连续，从而产生内部裂纹^[1]。随着裂纹的延伸扩展，最终导致爆辊(剥落)，甚至断辊。另外，轧辊外形设计和加工存在不当之处，在截面尺寸发生变化的部位过渡圆角设计不合理，导致应力集中，进而发生断辊事故^[2]。实际生产过程中，支撑辊出现了因过渡圆角设计不合理而在承受较大轧制压力时产生断裂。

图3 试样内部裂纹微观形貌: (a) 夹杂物形貌; (b) 夹杂物能谱分析; (c) TiN析出物; (d) 内部裂纹

由于轧辊直径较小,传统大型轧辊企业生产积极性不高,目前在用轧辊均为国内较小轧辊制造厂生产,轧辊质量波动较大。不锈钢窄带冷轧机投产初期因轧辊质量问题导致的剥落、断辊、裂纹事故较多。为避免质量不合格轧辊上机使用,要求对每支新辊以及事故辊上机前进行探伤检查,正常计划换辊的轧辊随机抽查。运用现有超声波探伤和磁

粉探伤相结合的检测方法^[5]，利用超声波良好的穿透性和指向性，可以对轧辊内部缺陷进行定位、定量和定性，同时磁粉探伤辅助检测轧辊表面质量，有条件时增加磨床涡流探伤，发现表面、内部等存在缺陷的轧辊，拒绝上机使用，并制定轧辊无损检测管理制度。
