连续退火线平整缺陷的分析与控制

Analysis of Skin Pass Mill Deflect of Continuous Annealing Line and Its Control Measures

供稿|李耀强, 崔兴贺, 王怀岐, 刘刚 / LI Yao-qiang, CUI Xing-he, WANG Huai-qi, LIU Gang

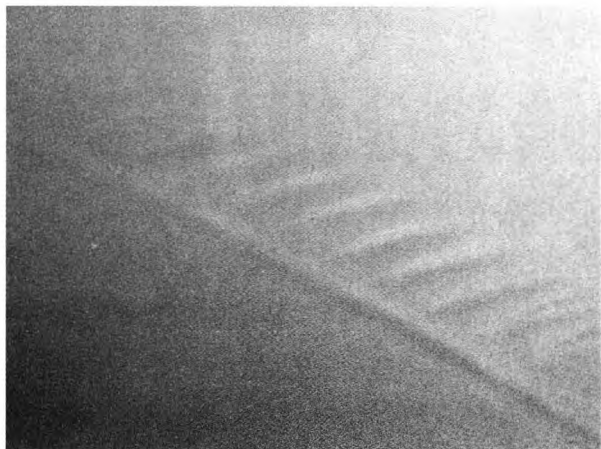
图1 平整斜纹

平整斜纹产生在平整后的板带表面,其形状类似羽毛状,方向与板带运行方向成一定夹角,可占局部或者布满整个板宽,多出现在厚带钢或者软钢生产过程中,特别是更换钢种时的焊缝前后容易出现,主要是由于带钢宽度方向轧制力分布不均导致,也就是说产生平整斜纹的部位所受的轧制力较大,如图1。

控制倾斜值大小，控制钢种变化时焊缝通过平整机的速度

(1) 调整倾斜值。生产较厚或者较软带钢时，及时调整倾斜值大小，哪边出现斜纹，加大哪边的倾斜值大小。

(2) 调整焊缝通过平整机的速度。当生产过程中更换钢种，焊缝通过时，爬行通过，爬行过程中根据现场具体情况调整倾斜值，没有问题后，慢慢提速生产，尤其是C板接DC04、DC04接C板时的焊缝特别要注意。只要按照此操作进行，就可以避免斜纹、损伤辊面。

(3) 将倾斜值设置为手动模式。生产特种钢时，当速度较快时，尽量不使用平直度仪倾斜自动控制，将倾斜值切换为手动模式，根据现场轧制力差值大小和板型的具体情况手动调整，防止突然出现斜纹的可能。

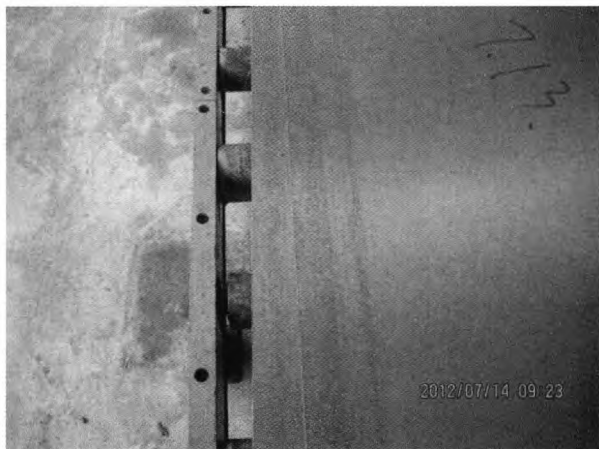
图2 平整液残留

平整液残留分两种情况,一种是由于边部吹扫系统效果不佳导致带钢边部存在大量的水残留,可发生在带钢上下表面;另外一种多发生在带钢上表

面，分布无规则的小斑迹。

连退线平整液残留产生的原因较多，较复杂，大致可以分为以下几种：

(1) 平整机喷嘴数量、位置、角度设计不合理。由于平整机吹扫系统设计存在问题导致边部平整液残留，主要原因是连退线平整机生产公司西马克公司设计过程中没有考虑到现场的实际情况，导致平整机喷嘴数量、位置、角度等均存在设计问题。导致按照图纸安装后，不能将带钢边部平整液吹走。

(2) 平整机气刀空气过滤器堵塞。由于平整机气刀空气过滤器堵塞导致板带上表面平整液残留，主要原因为压缩空气较脏，导致一段时间运行后，过滤器堵塞，气流不畅，气刀起不到应有的效果，致使平整机在降速过程中，平整液从工作辊辊面流到带钢上表面，致使平整液残留。

(3) 平整机内防溅板存在间隙。由于平整机内防溅板存在间隙，导致平整机高速运行时产生平整液残留，主要是由于防溅板在安装过程中存在间隙，平整机在高速拉套过程中，通过中间辊的旋转作用，很多平整液被甩到防溅板间隙中，平整液顺着防溅板间隙流到带钢上表面，导致平整液残留。

(4) 喷嘴堵塞或者喷嘴角度不合理导致平整液残留。主要是由于空气喷嘴发生堵塞导致残留，另外，由于平整机内部气流较复杂，在多道吹扫系统的共同作用下，平整液飞散，导致平整液残留，如图2

(1) 乳化液喷嘴大小更改。原先乳化液喷嘴是由西马克供应，喷口较大，流量较大，如果压力不合适的话，喷出来的乳化液不是雾状，对板带的清洗效果不佳。经过参考其他生产线的经验，决定更换一批新喷嘴，减小喷口的大小。改进后，效果非常明显，流量明显减少，喷出来的状态为雾状。

(2) 吹扫系统喷嘴数量更改。按照外方设计图

纸，带钢上表面，下表面的吹扫喷嘴各为12个，并且喷嘴与喷嘴之间没有间隔，这样，达不到连退生产线2080 mm宽度带钢的生产要求，为此，经过测量，将喷嘴的数量增加到18个，并且在相应的位置留出间隔，扩大宽度范围。

(3) 吹扫系统喷嘴位置更改。按照外方的设计，带钢上表面的喷嘴的角度调整只能左右调整，自由度太少，多次调整后效果不佳，经过仔细观察后，发现必须更改上部喷嘴的自由度，将自由度改为2，使喷嘴的位置既可以左右调整，又可以上下调整，调整后，发现效果相当明显；带钢下表面的喷嘴根据观察，最后决定将喷嘴的整体位置往带钢表面移动，在不影响带钢表面的情况下，将喷嘴尽量往带钢表面移动，这样取得了很显著的成效。

(4) 吹扫系统喷嘴角度更改。按照西马克的设计，喷嘴的角度一般为60°，吹扫效果不佳，经过多次更改角度的位置，发现当喷嘴的角度为45°时，效果最佳。

(5) 更换滤芯型号。由于压缩空气较脏，导致气刀过滤器经常发生堵塞现象，为此制定了严格的过滤器清理周期。另外，为延长周期，并且不影响板面质量的条件下，将过滤器的滤眼放大一倍，这样便大大增长了更换清理的周期。

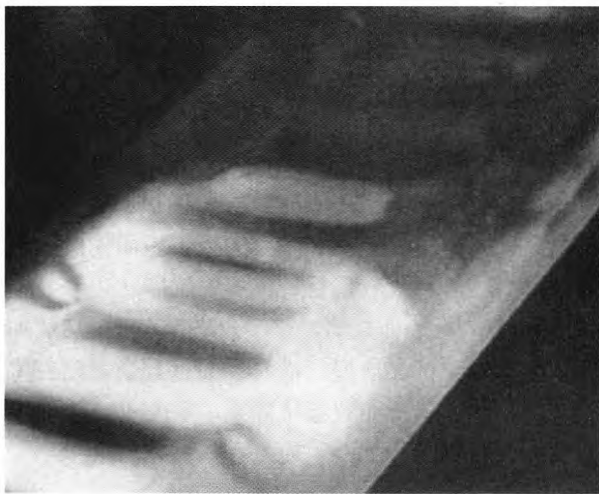
图3 板带浪型—中浪

平整后的带钢沿轧制方向产生波浪纹，但是未延伸至整个板带宽度，浪型分为边浪和中浪。

中浪多出现在较硬的带钢上(HC340LA/HC380LA/HC420LA)，主要原因是生产此类带钢时，需要的延伸率较高，进而轧制力较大，所以生产过程中较容易出现中浪，如图3、图4。

(2) 调整平整机前后张力。针对生产高强钢板带出现中浪的情况, 主要措施为: 生产高强钢时, 平整机拉套速度尽量小; 适当提高平整机前后张力, 提高幅度在20%~30%; 所有的板型控制尽量使用手动模式, 弯辊力采用负弯控制。

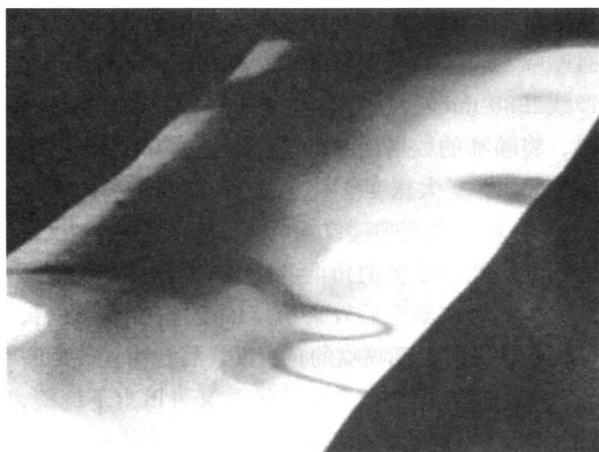
图4 板带浪型—一边浪

边浪多出现在较薄且较宽带钢上(0.45 mm × 1380 mm)，主要出现在焊缝处，主要是因为薄带钢焊缝处的质量与卷中的质量相差较多，导致焊缝通过平整机时，板型仪来不及调整，导致焊缝前后会有一段距离的浪型产生。

(1) 调整弯辊力参数，改变控制速度。针对薄带钢通过平整机时，为消除浪型，主要措施为：改善操作。当生产较薄带钢时，在焊缝到达平整机之前，操作人员通过调整板型仪的设定曲线，来调整弯辊力的大小，来降低弯辊力值，在保证板型的前提下，将弯辊力降到20%左右，这样在焊缝通过平整机时，使实际弯辊力与二级值弯辊力相差

大, 这样不管是不是焊缝处, 都不会因为弯辊力差值较大而导致浪型。

改变控制速度。当焊缝通过平整机时, 把平直度仪关闭到重新投入使用的时间, 由原来的7 s改为

3 s, 使平直度仪不参与控制的时间段大大缩短, 这样, 即使在弯辊力相差较大的时候, 也可以通过平直度仪的控制来调整板型的好坏。

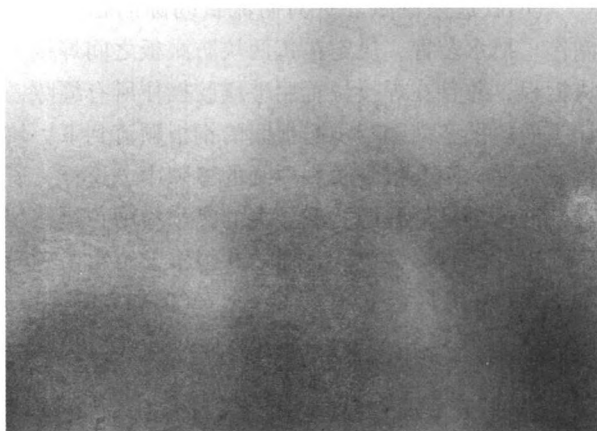
图5 辊印

板带表面出现周期性的亮斑或者各种形状(条状、直线)的印迹,周期性等于工作辊辊身周长,位置可以出现在带钢上下表面,位置不固定。

辊印产生的原因主要有:(1)换辊过程中,换辊轨道损坏,导致轨道会把轴承座上的铜质滑块啃下来,最后掉落到辊面,导致辊面存在缺陷;(2)生产过程中,板带表面存在缺陷,最后印到辊面上,最后复制到板带表面,导致辊印产生,如图5。

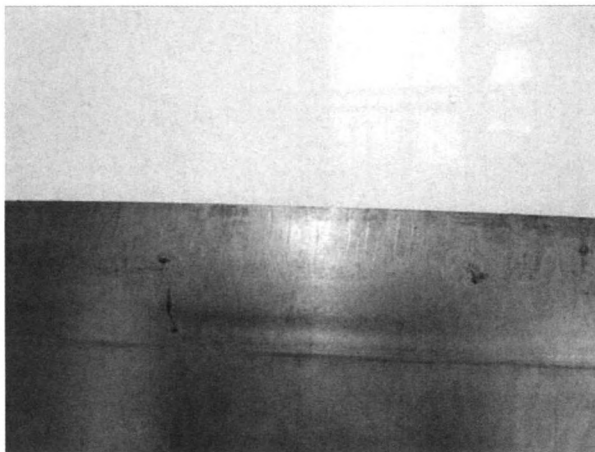
图6 边皱

带钢边部出现与带钢运行方向垂直的条状折印,有时出现在一侧,多数出现在带钢两侧,长短不一,较短的达到1~2 mm,长的能达到20~

80 mm。主要原因是带钢边部延伸不够,在平整机出口张力作用下,产生边皱,如图6。

当出现边皱时, 及时调整平整机弯辊力大小, 减小弯辊力值, 来消除边皱。

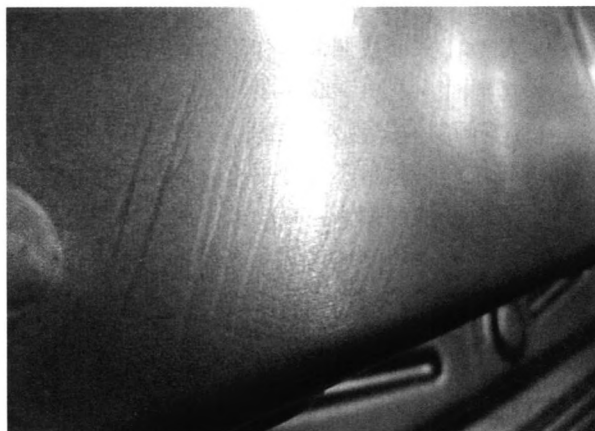
图7 橘皮

橘皮缺陷平整后板带表面不可见,冲压成型后可见,形状类似橘子皮。主要产生原因为带钢焊缝经过平整机时,轧制力降为1000 kN,此时板带延伸率达不到要求,板带表面质量也达不到要求,在飞剪处没有完全将性能不合格的带钢切除,因此,在后续的冲压过程中导致橘皮现象的产生,如图7。

由于焊缝通过平整机时, 平整机轧制力会自动降低, 因此, 在此阶段板带的性能达不到要求, 需要在出口飞剪处切除。通过数据分析, 找到了焊缝通过平整机的速度与需要剪切刀数的关系, 见表1。

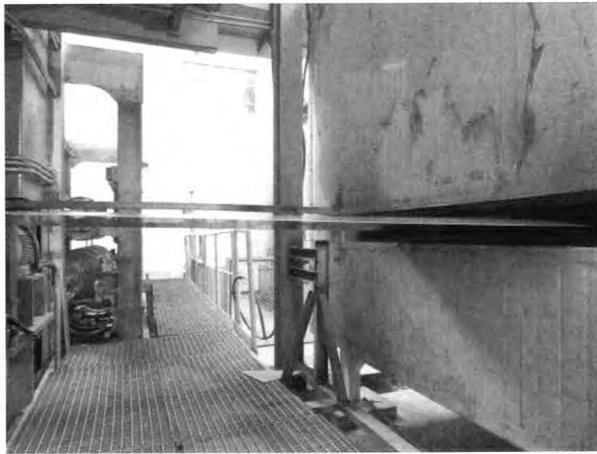
图8 横弯

在板带宽度方向上出现板带弓形。主要是由于抗皱辊参数设定不合理导致,如图8。

之前平整机抗皱辊入口数值比出口数值高，生产过程中总是出现横弯问题，通过技术攻关，发现只有出口抗皱辊数值低于入口时，此时横弯现象会减轻甚至消除，同时对参数的具体数值进行优化，优化后的参数表如下表2。

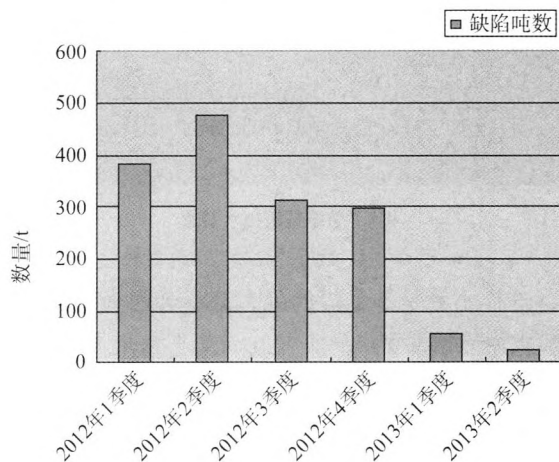
图10 平整机产生的缺陷板材数量

(1) 如图10所示，平整产品缺陷从2012年一季度

到目前为时的变化趋势图，平整机产生的表面缺陷从2012年一季度的373 t到2013年二季度的29 t左右，取得了很好的效果。
