锆合金板材焊接惰性气体保护装置的改进和应用

Improvement and Application of Welding Inert Gas Protective Device for Zirconium Alloy Plate

供稿|胡旭坤^{1,2,3}, 马安国^{1,2,3}, 张鹏飞^{1,2,3}, 徐滨^{1,2,3} / HU Xu-kun^{1,2,3}, MA An-guo^{1,2,3}, ZHANG Peng-fei^{1,2,3}, XU Bin^{1,2,3}

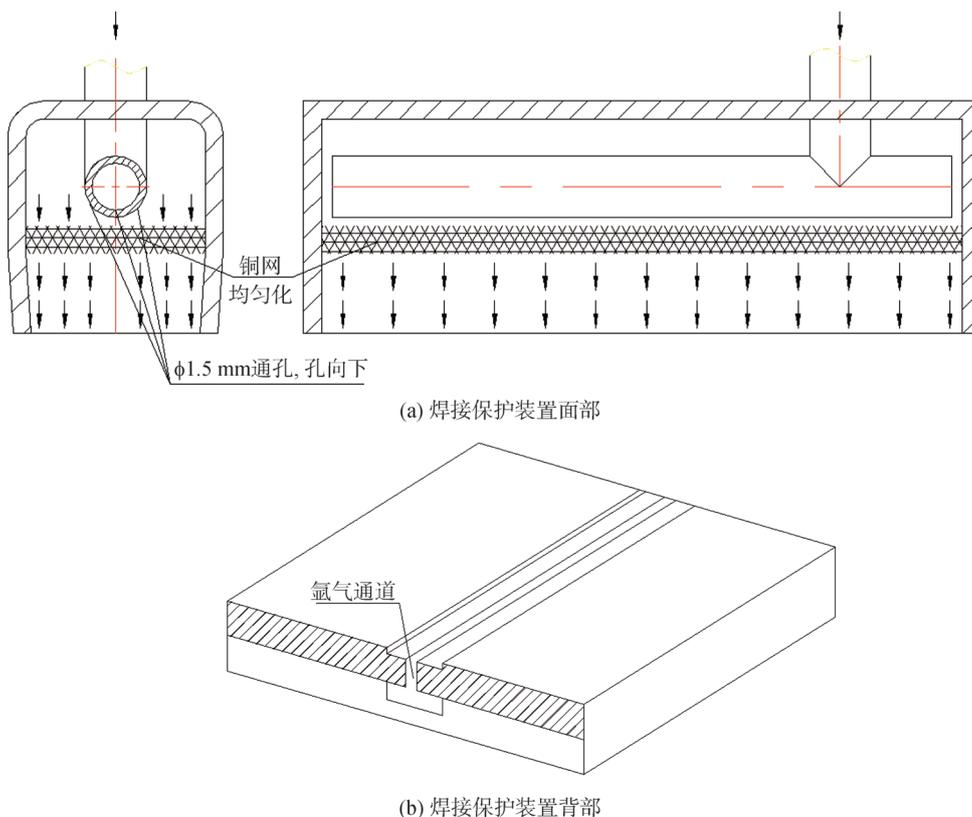
图1 焊接保护装置示意图

由于焊机头保护气体装置(结构如图1所示)的上拖罩与焊枪连接固定, 在焊枪行走过程中, 上拖

罩距离母材焊缝距离过远, 导致氩气不能有效的保护焊缝周围区域, 且上拖罩内表面形状为方形, 易出现气体滞留在死角, 不利于气体完全有效的保护焊缝。下表面出现氧化则是由于下拖罩气槽较窄, 焊接连接处与下拖罩气槽形成半封闭空间, 导致焊接时氩气只能沿带材宽度方向运动, 很难保护到焊缝周围的区域。焊缝氧化照片如图2所示。

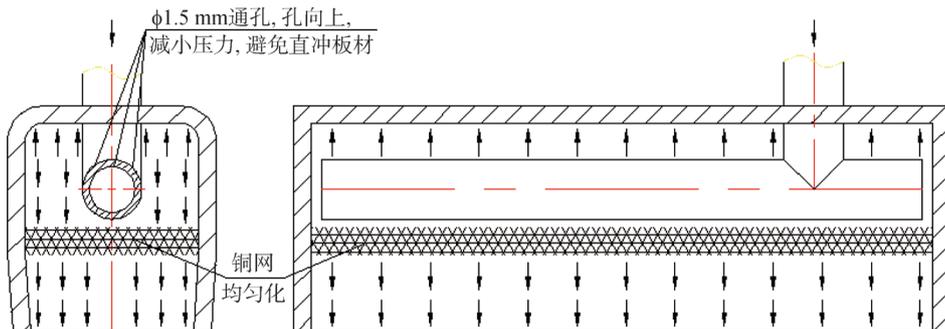
图3 焊缝上表面焊接保护装置示意图

改进后上表面焊缝保护装置如图3所示。上拖罩与焊枪分离, 使上拖罩的运动不受焊枪运动限制, 能够更有效的防止氧化; 其次, 将上拖罩的上壳形状改为圆弧过渡, 减少气体滞留死角, 改变进气方式, 气体从尾部进入(之前是从上部中间进气, 进气

嘴附近易出现死角), 如图3所示, 在进气管上面开孔, 使气体能够均匀有效的覆盖保护焊缝。

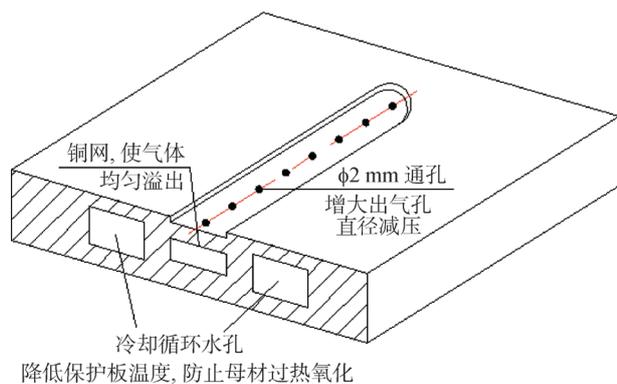
图4 焊缝下表面焊接保护装置示意图

改进后下表面焊缝保护装置如图4所示, 下托罩铜板进行改造, 在铜板的气槽长度方向两侧各加工两道V形或U形槽, 并将槽子连接起来, 增加背部保护气的保护面积, 从而使氩气完全覆盖焊接热影响区。

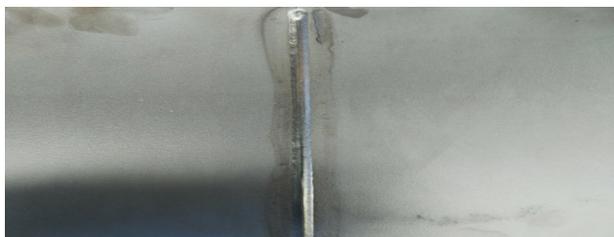
图5 焊缝照片

焊接完成以后, 通过目测检查, 锆合金板材上下焊缝及热影响区成型良好, 均呈银白色, 无氧化现象(如图5所示), 说明针对锆及锆合金的高温化学活性采用的保护措施是可行的。

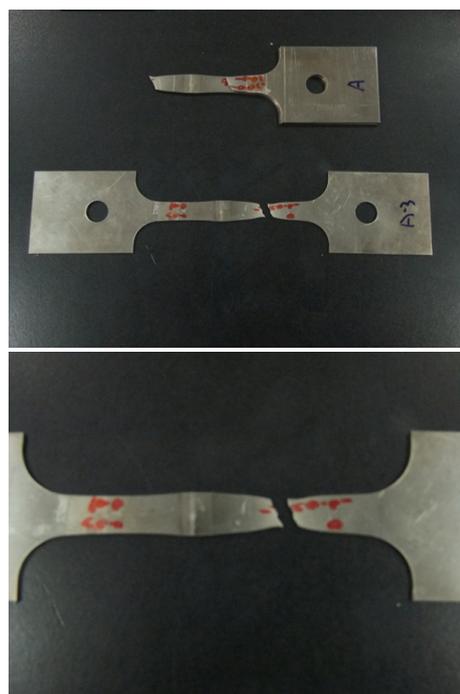
图6 退火态焊缝拉伸实验图片

另外对焊接后焊缝进行了渗透探伤及力学性能检测, 渗透探伤结果表明焊缝正反表面无裂纹。对厚度为1.0 mm焊接板材做室温拉伸实验, 抗拉强度达到580~630 MPa、断后延伸率为5.5%~10%, 与母材性能接近。在对焊缝进行真空退火后, 做室温拉伸实验时, 焊缝的抗拉强度优于母材, 断裂处均出现在母材部位, 见图6, 具体数据见表3。
