热轧大规格角钢精轧断辊分析与改进

Analysis and Improvement of Broken Roll during Finishing Roll for Large Size Hot Rolled Angle Steel

内 容 导 读 在大规格角钢热轧生产中，角钢精轧孔型一般使用蝶式孔进行轧制。受蝶式孔型槽深度不同的影响，实际轧槽受力并不均匀，曾发生断辊事故，造成严重的质量与安全隐患。轧辊断裂于孔型凹槽最小直径处，断口呈完全切断状，这种断裂与角钢轧辊的使用状态、受力状态有关。本文从轧制过程对大规格角钢轧辊断裂事故进行分析，研究了温度、轧制规程、轧辊状态等因素对精轧辊断裂的影响，并提出改进方案。

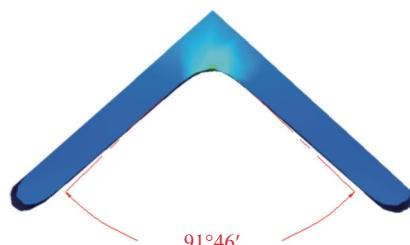
图1 孔型顶角示意

大规格角钢主要用于电力铁塔、塔基及各类大型支撑结构中。其热轧过程采用闭口式切分粗轧孔+蝶式孔+成品孔的设计思路^[1]，通过切分孔与蝶式孔配合将矩形坯轧制成蝶形钢料，再经过精轧成型精确控制断面尺寸，最终进入成品孔轧出角钢。实际热轧过程中轧辊处于复杂的应力状态，工作环境恶劣。为保障最终成品形状，精轧蝶形孔型顶尖角度已接近90°，见图1。导致实际生产过程中顶角疲劳磨损速度明显大于其他位置，甚至偶发轧辊断裂事故，因此有必要研究其断裂发生的原因，采取有针对性的措施，避免轧辊断裂事故发生。

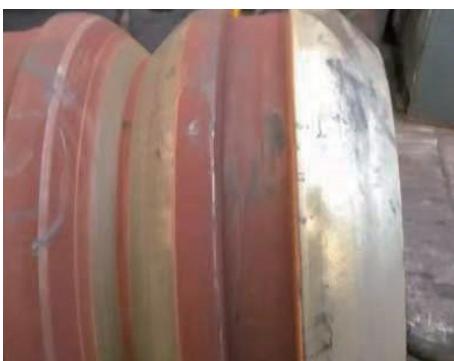
图 2 轧辊断裂状态

角钢精轧辊常见断裂为形式3，孔型槽深处平直切断，在精轧200 mm×20 mm角钢过程中突然出现轧辊孔型断裂，轧辊断裂位置为上轧槽凹槽处，见图2。轧辊断裂面整齐，断裂面切断整个轧辊，切断处有2 mm左右锈蚀层，未发现明显夹杂或砂眼，见

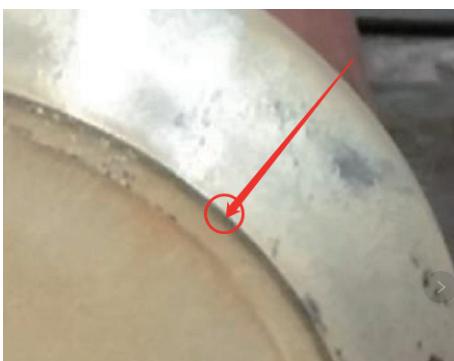
图 3 轧辊断面层

图 3。轧辊断口宏观形貌符合应力脆断特点，即在轧辊表面，存在过高的应力作用，在轧辊表面首先产生疲劳微裂纹并逐渐向内扩展，使芯部承受更大应力，导致轧辊突然断裂^[2]。

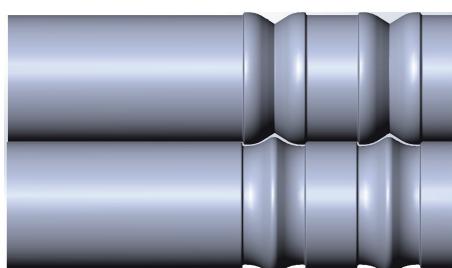
图 4 闭口蝶式孔型

确认轧辊断裂原因需结合轧辊实际使用状态，精轧 200 mm×20 mm 角钢断裂轧辊蝶式孔型布置于操作侧，见图 4。针对断辊发生时温度、轧制规程及轧辊状态等关键工艺参数进行分析。

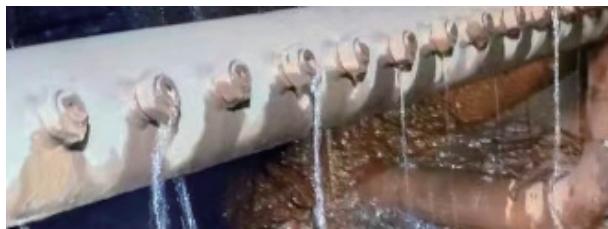
图5 单排冷却水管

落，即发生疲劳磨损^[5]。精轧机轧辊冷却水管使用单排浇槽式进行冷却，见图5。通过现场实验发现在水管开度小于30%时冷却水无法均匀覆盖到孔型全部表面，而查询生产数据记录确认断辊时水管开度仅为25%，导致轧辊出现冷却不均匀和冷却效果差。这种不均匀的冷却会引起轧辊内部产生热应力，进而加速轧槽的疲劳过程，并可能诱发疲劳裂纹的形成。这些裂纹随着时间的积累，可能成为轧辊断裂的直接原因之一。

轧辊冷却方式进行改善。轧辊表面在轧制过程中迅速升高，但内部温度变化不大，导致轧辊在绕轴旋转过程中由表及里产生温差，必将引起热应力和热应变^[10]，通过改进轧辊冷却装置，增加多角度冷却水嘴使轧槽各位置冷却水接触充分，保障轧辊在使用过程中有良好且均匀的冷却，见图 11。

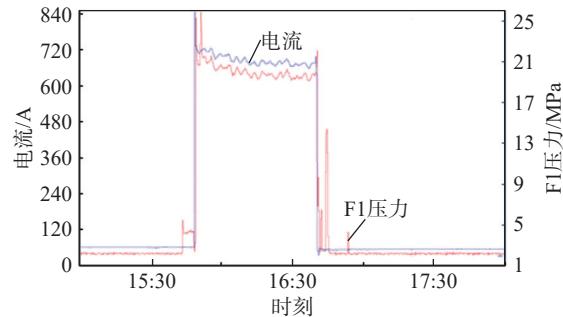
图6 F1轧制电流与防卡缸压力

孔型承受负载将更大，可能成为轧辊断裂的直接原因之一。为了准确评估断辊事件中轧辊所承受的压力状况，本研究对断辊前的压力数据进行了分析，断辊前轧辊压下电流与轧辊防卡缸压力曲线见图6。

从图中确认轧制电流最大值为822 A，此时防卡缸压力最大值为25.4 MPa，主要为钢料咬入冲击产生。待钢料顺利脱出精轧槽后电流稳定在600 A，防卡缸压力稳定在20 MPa，断辊前最大防卡缸压力操作侧高于传动侧3.6 MPa，轧辊操作侧的轴向负载明显增大，见表3。

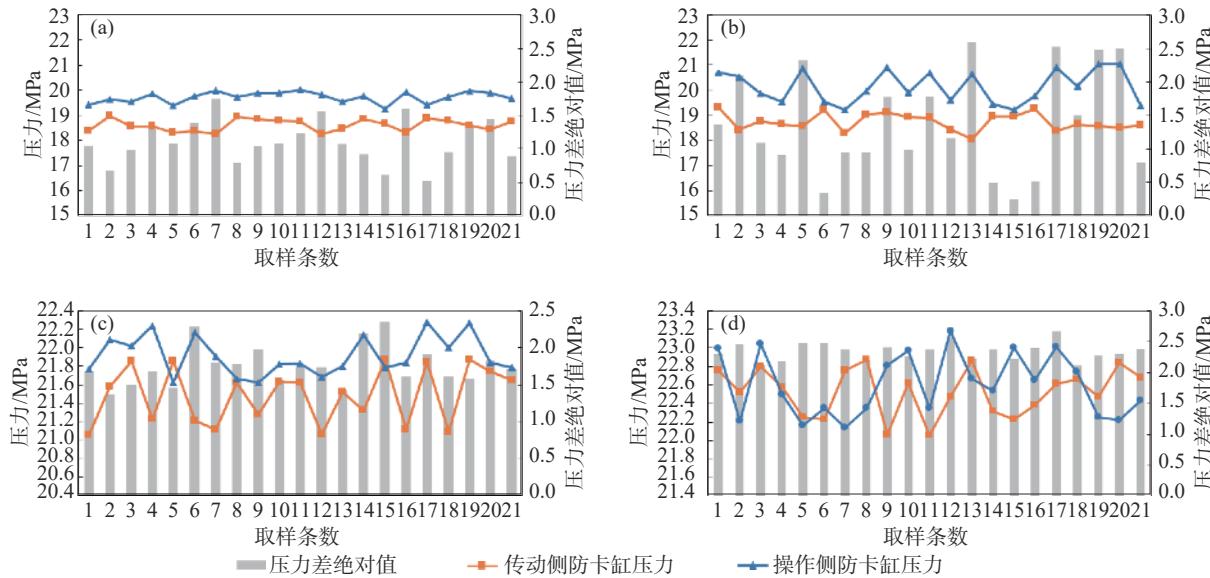
图 7 不同槽位防卡缸压力: (a) 200 mm×16 mm, 孔型距离操作侧 735 mm, (b) 200 mm×16 mm, 孔型距离操作侧 321 mm, (c) 200 mm×20 mm, 孔型距离操作侧 735 mm, (d) 250 mm×16 mm, 孔型距离操作侧 815 mm

为了研究轧辊产生明显压力差的规律，根据孔型在轧辊中的配置特点，对比正常连续轧制状态下不同规格两侧防卡缸的压力，见图7。

对比图7(a)和7(b)，规格相同时，当轧制孔型配置更靠近操作侧时，蝶形孔操作侧防卡缸承受负载越大，孔型两侧所受负载压力越不均匀，对轧辊产生不利影响。长期作用下可能导致疲劳裂纹产生，是造成轧辊断裂的原因之一。由图7(a)与7(c)，图7(a)与7(d)对比可知规格越大的角钢轧辊所承受负载越大。

次压力过大而引发轧辊的异常磨损。针对孔型配置位置不合理造成的负载压力不均匀，结合实际生产设备情况将负载较大的精轧道次孔型调整配置于轧辊中心附近，尽可能均衡轧辊的负载。

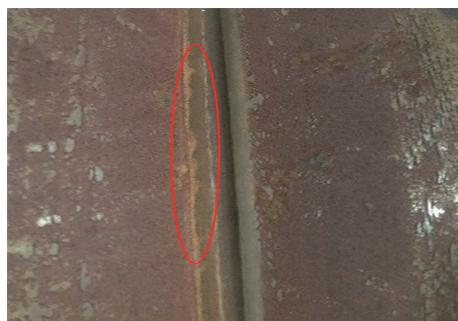
图 8 角钢上辊孔型磨损

角钢轧槽磨损具有其特殊性, 精轧孔型的侧壁和圆弧处磨损较其他部位明显^[8]。这种现象主要是由于轧制过程中孔型的深度不一, 导致角钢在孔型的腿端和顶角位置的线速度存在差异。在轧制过程中受压下力的影响, 顶角位置的磨损更为迅速, 这种疲劳磨损随着时间的推移而加剧, 见图 8。

(4) 为尽可能控制疲劳层产生，在轧辊车削过程中提高对轧辊凹槽处的车削精度要求。如出现顶角磨损严重时增加车削量，将疲劳层全部车削掉。同时，根据角钢实际辊径可开发角钢轧辊激光合金化工艺，轧辊在激光表面合金化后拥有更好的表面组织和更高的耐磨性^[11]，减少因轧槽深度不同造成的硬度梯度，提高轧辊使用寿命。

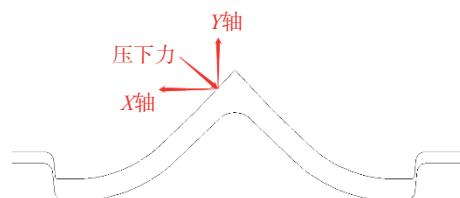
图 9 蝶式孔顶角受力状态

在分析顶角所受压力时, 可将压下力分解为沿 X 轴轴向力与沿 Y 轴径向力, 见图 9。Y 轴方向上的力作用于压下螺丝, 而 X 轴方向的力将会在蝶形槽的两端产生相互拉扯的效果, 这种力最终集中作用于顶端凹槽附近。轧辊凹槽处受到冲击载荷、摩擦热应力等影响, 长时间的应力负载下会将疲劳层撕

(4) 针对压力负载导致轧辊断裂，可通过优化孔型系统尽量保障压下受力均匀。因精轧孔型为闭口式孔型需要对腿长进行有效控制，在保障轧槽不过充的情况下，适当增加腿端压下量减少顶角应力集中问题，优化前后模拟受力情况见图 12。同时，为了避免出现顶角应力集中产生疲劳裂纹，将顶角直角改为圆角过度，降低磨损。

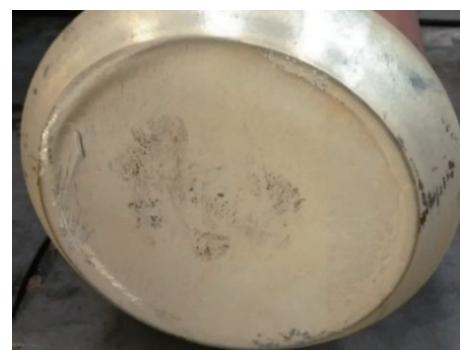
图 10 轧辊断面层

裂形成微裂纹, 该微裂纹逐步扩展 1~3 mm 左右达到疲劳断裂极限, 这是轧辊断裂的一个重要原因^[9], 见图 10。
